U.T.L. DE LA ROCHELLE - 10 décembre 2024

LA RESTAURATION DE LA MAISON PIERRE LOTI A ROCHEFORT

Elsa Ricaud, Architecte du patrimoine (agence Sunmetron)

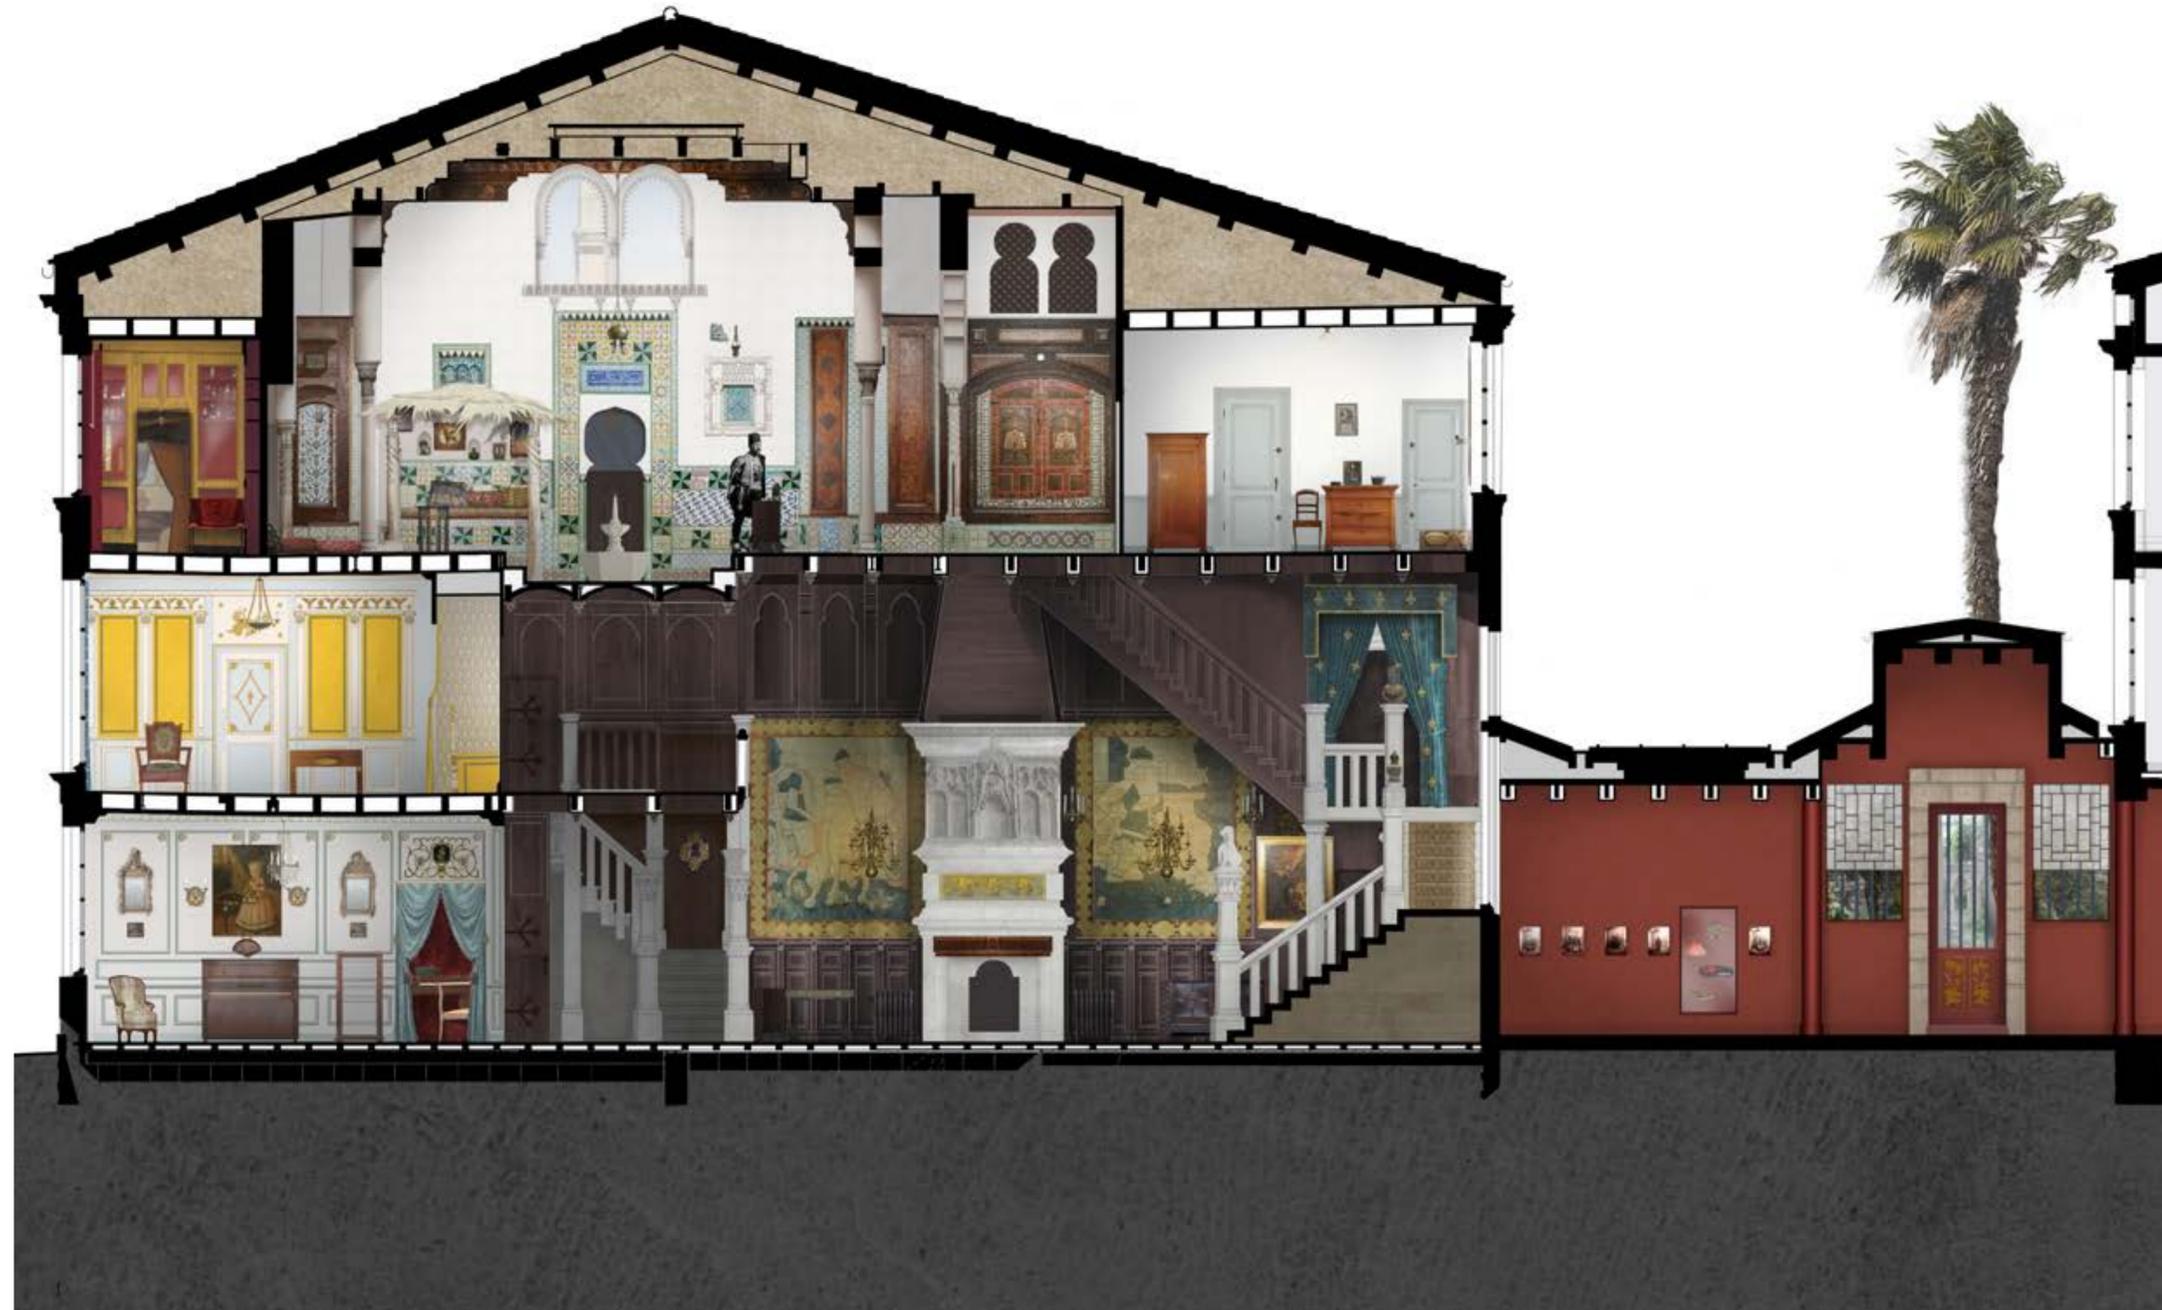
Suppression de planchers, surélévation, extension sur cour [© Sunmetron]

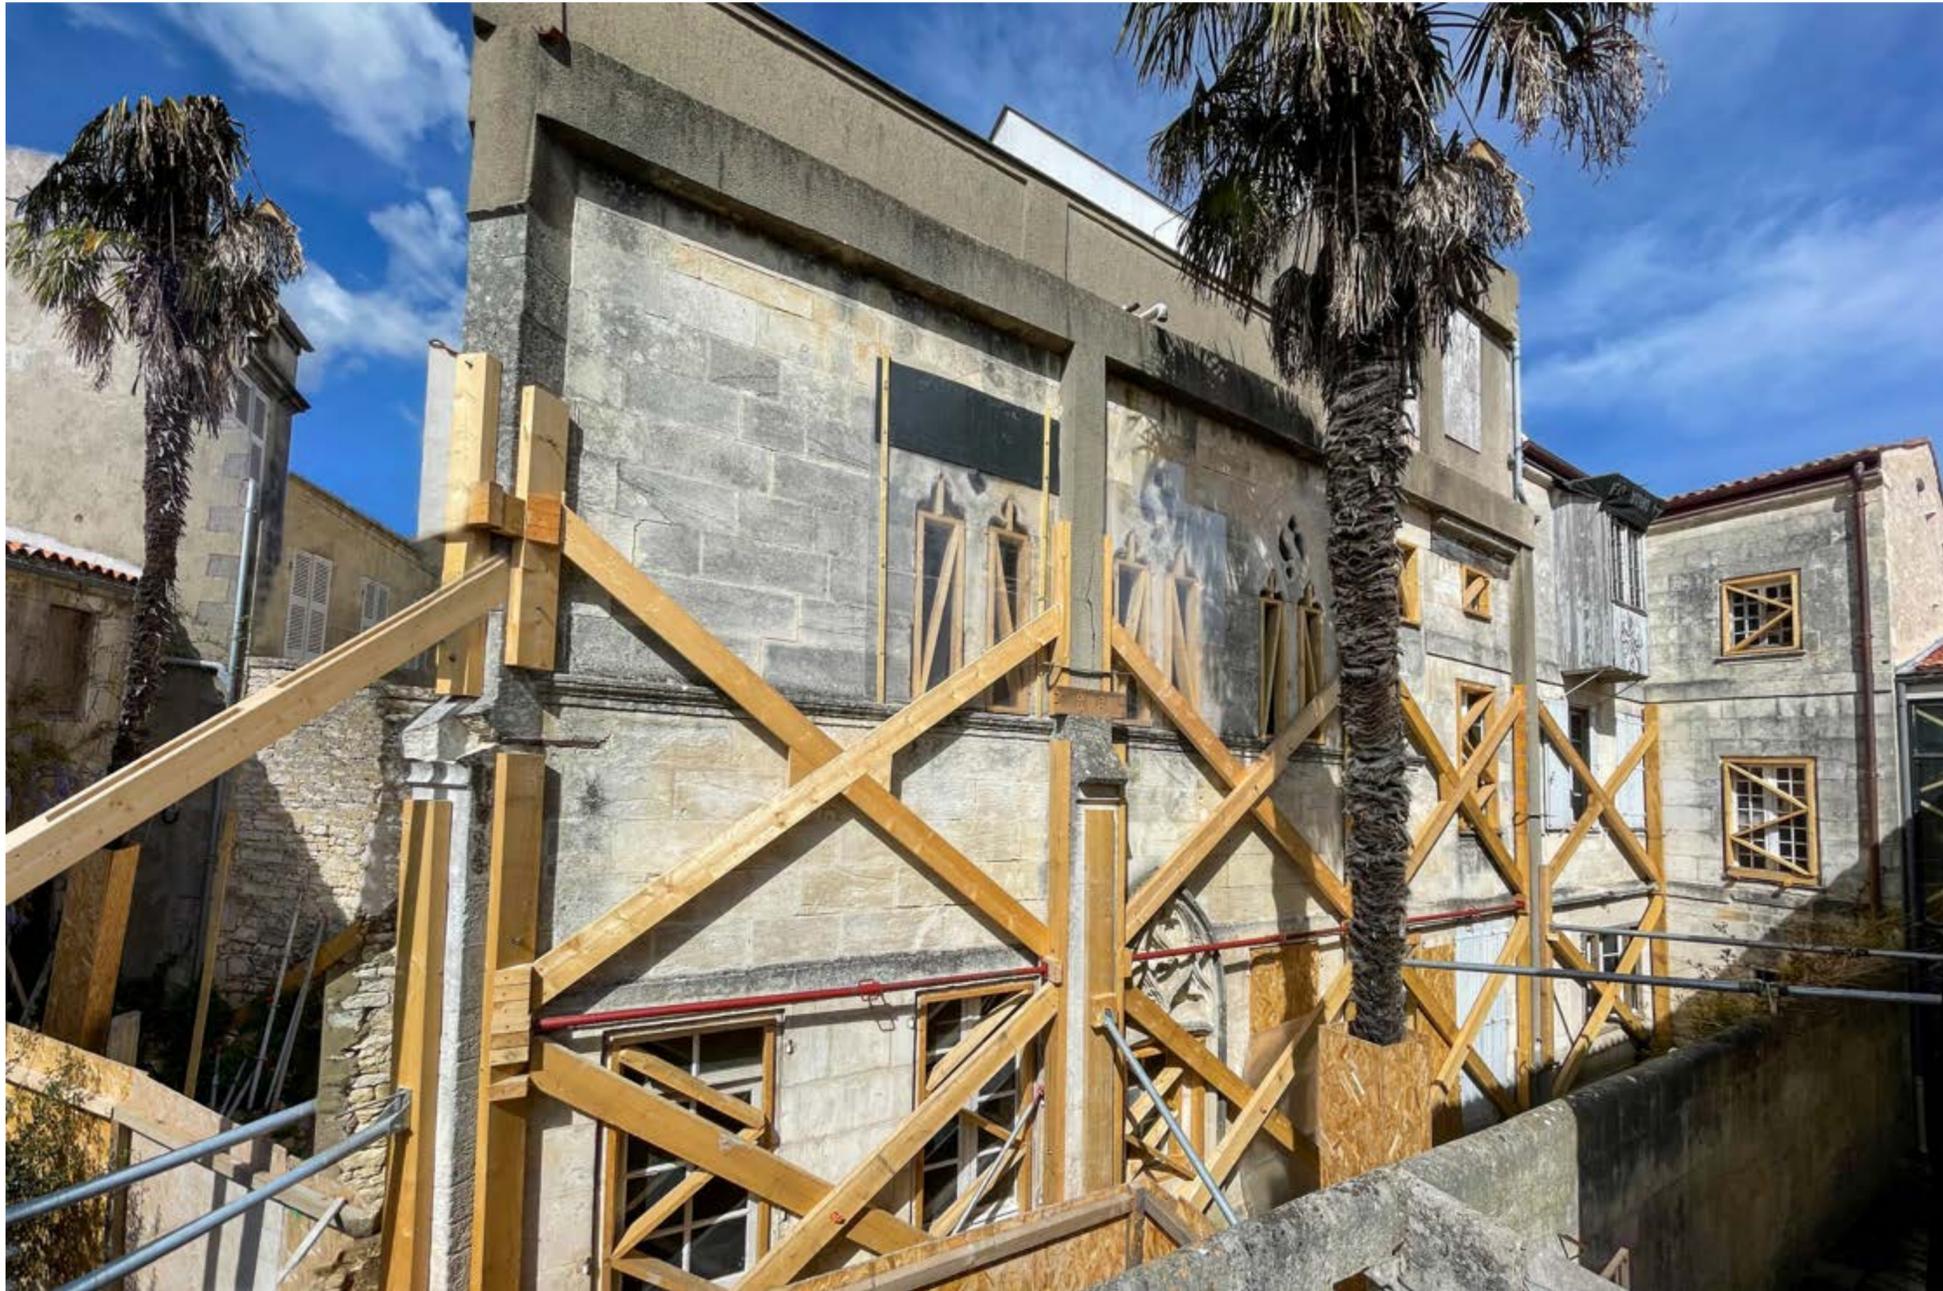
Etalement de la salle gothique et de la mosquée réalisés par Les Compagnons de St-Jacques.

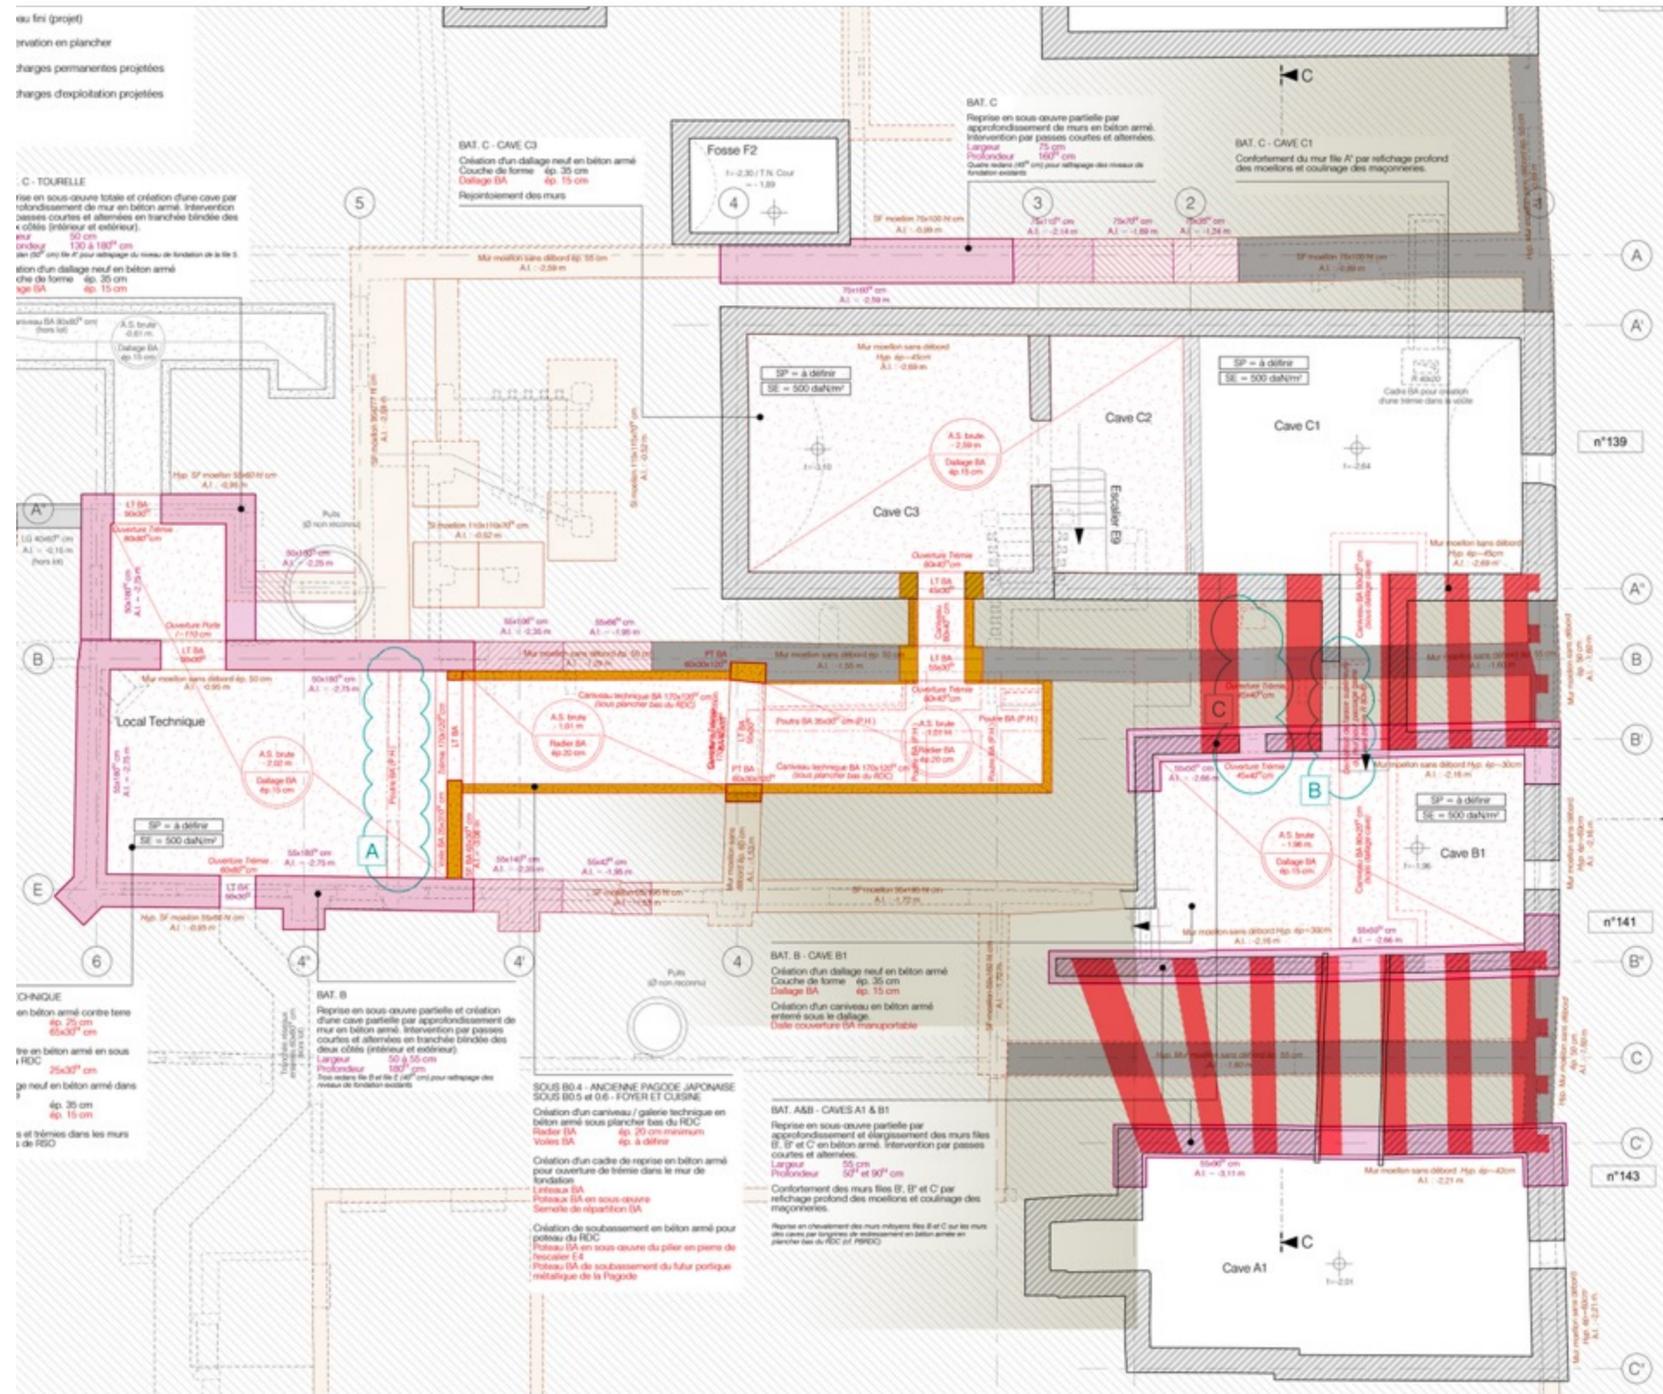
Reprises de fondations pour assurer la stabilité des structures portant les décors. © Structure & Patrimoine

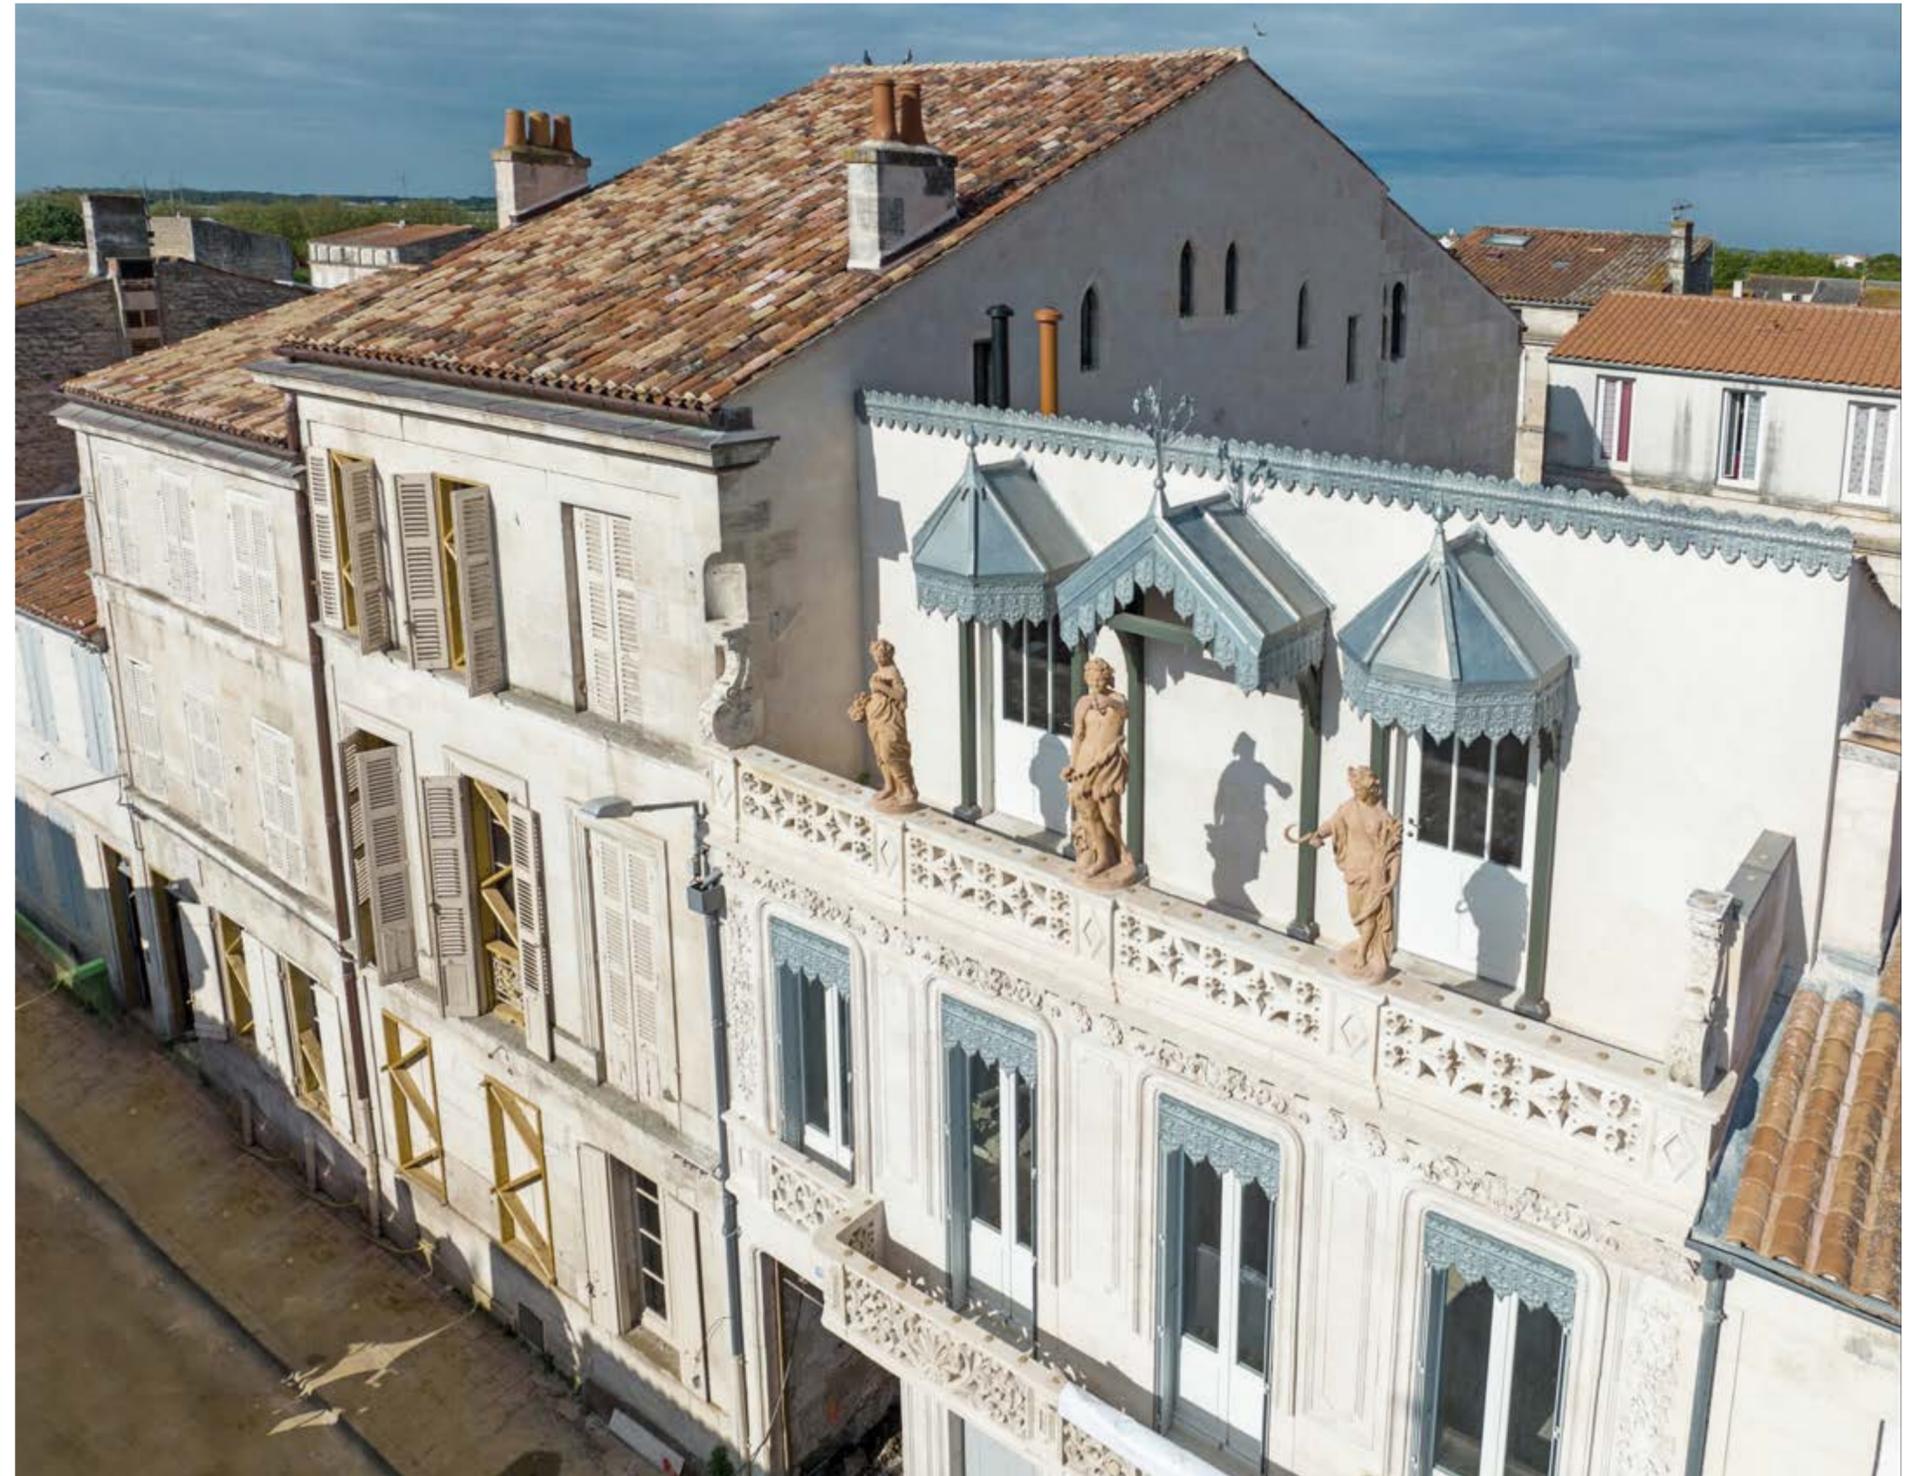
Couvertures après restauration par l'entreprise Gautier. © Sunmetron

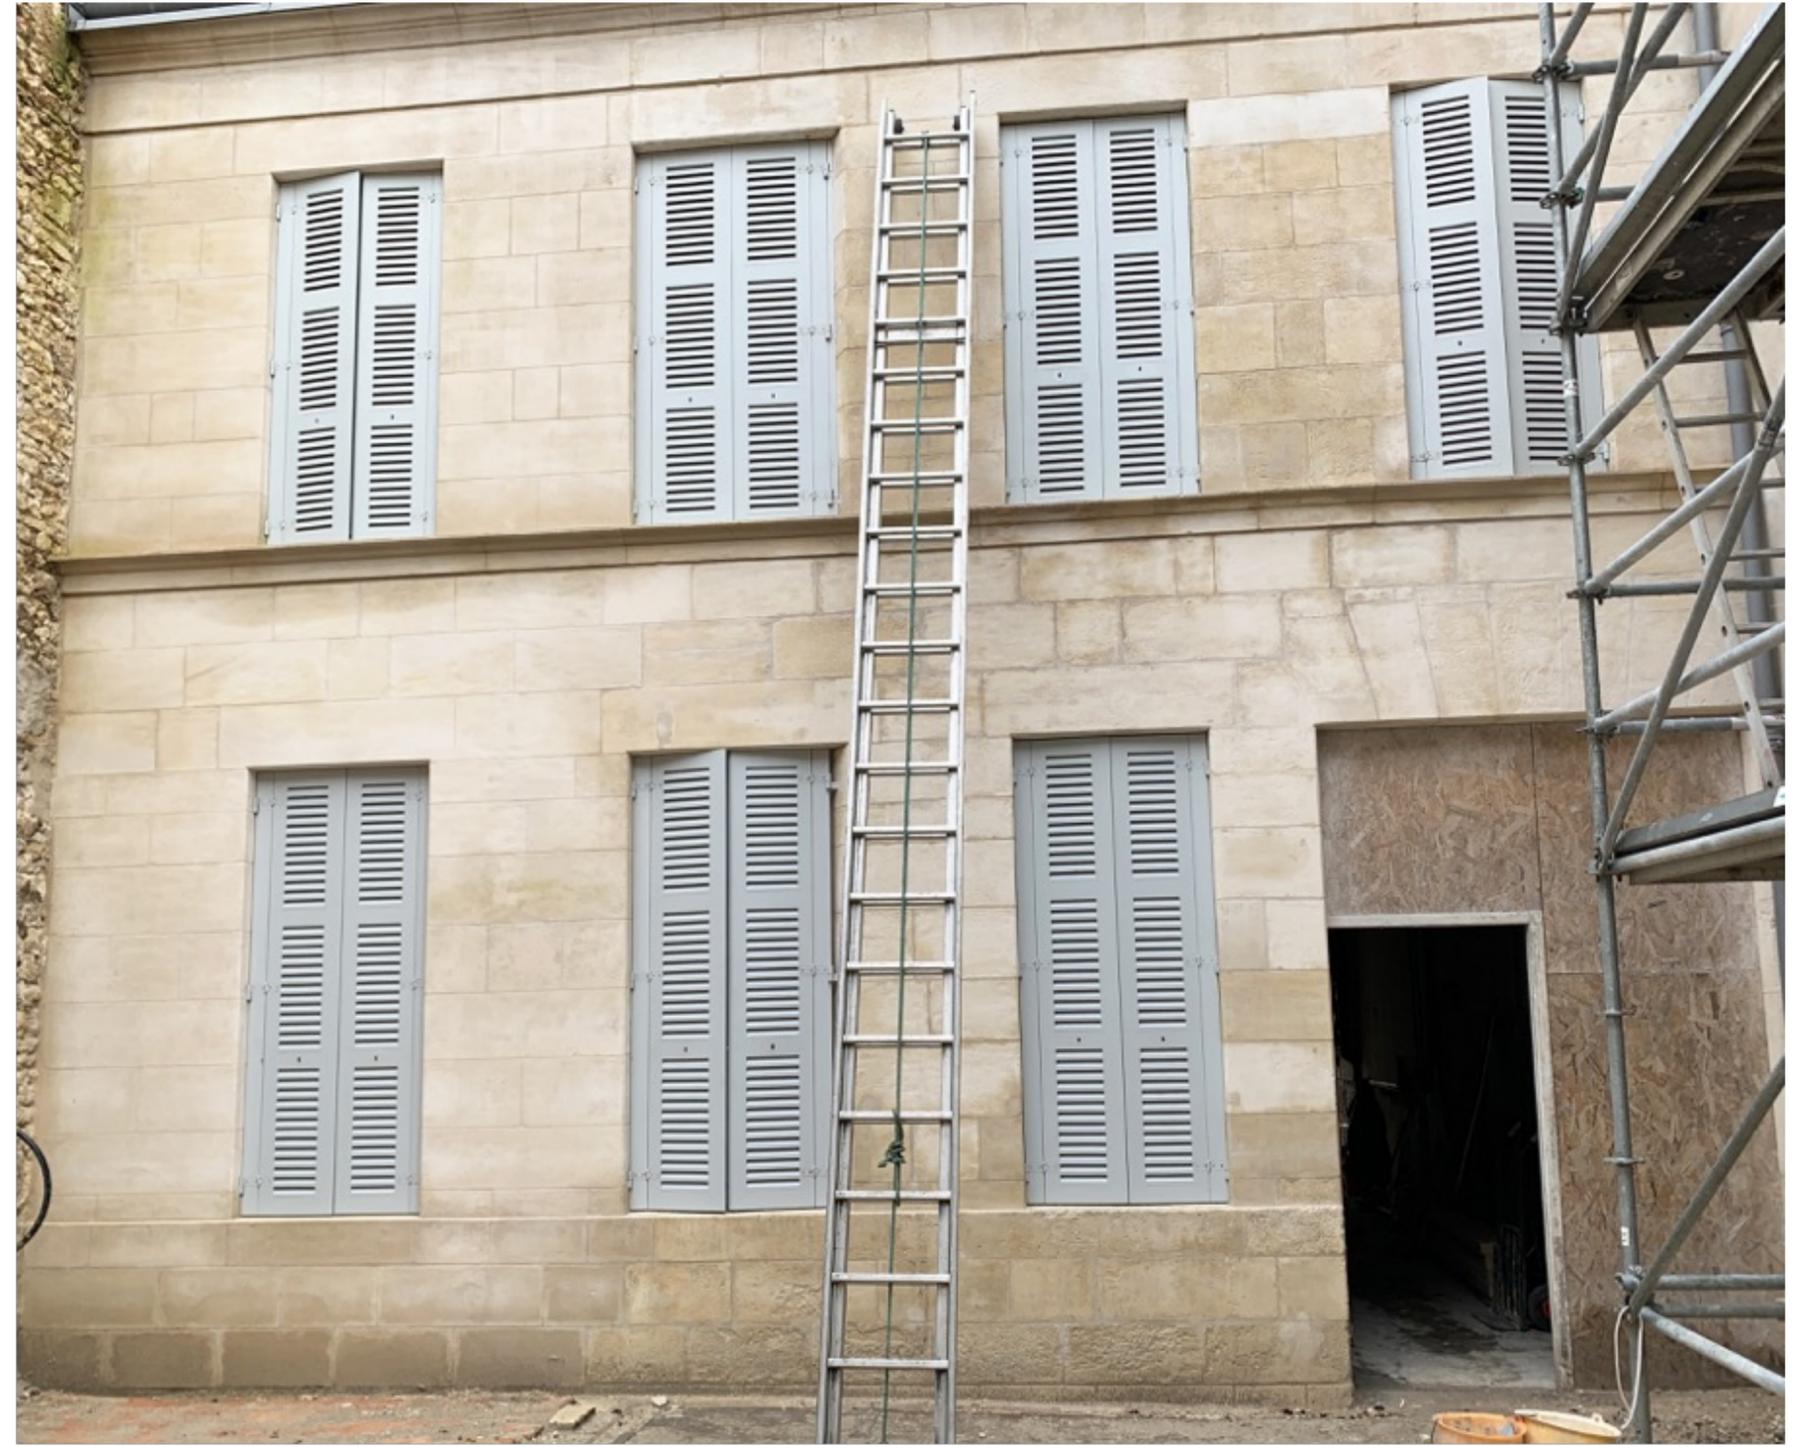
La façade sur cour du n°137 : avant / après travaux. © Sunmetron

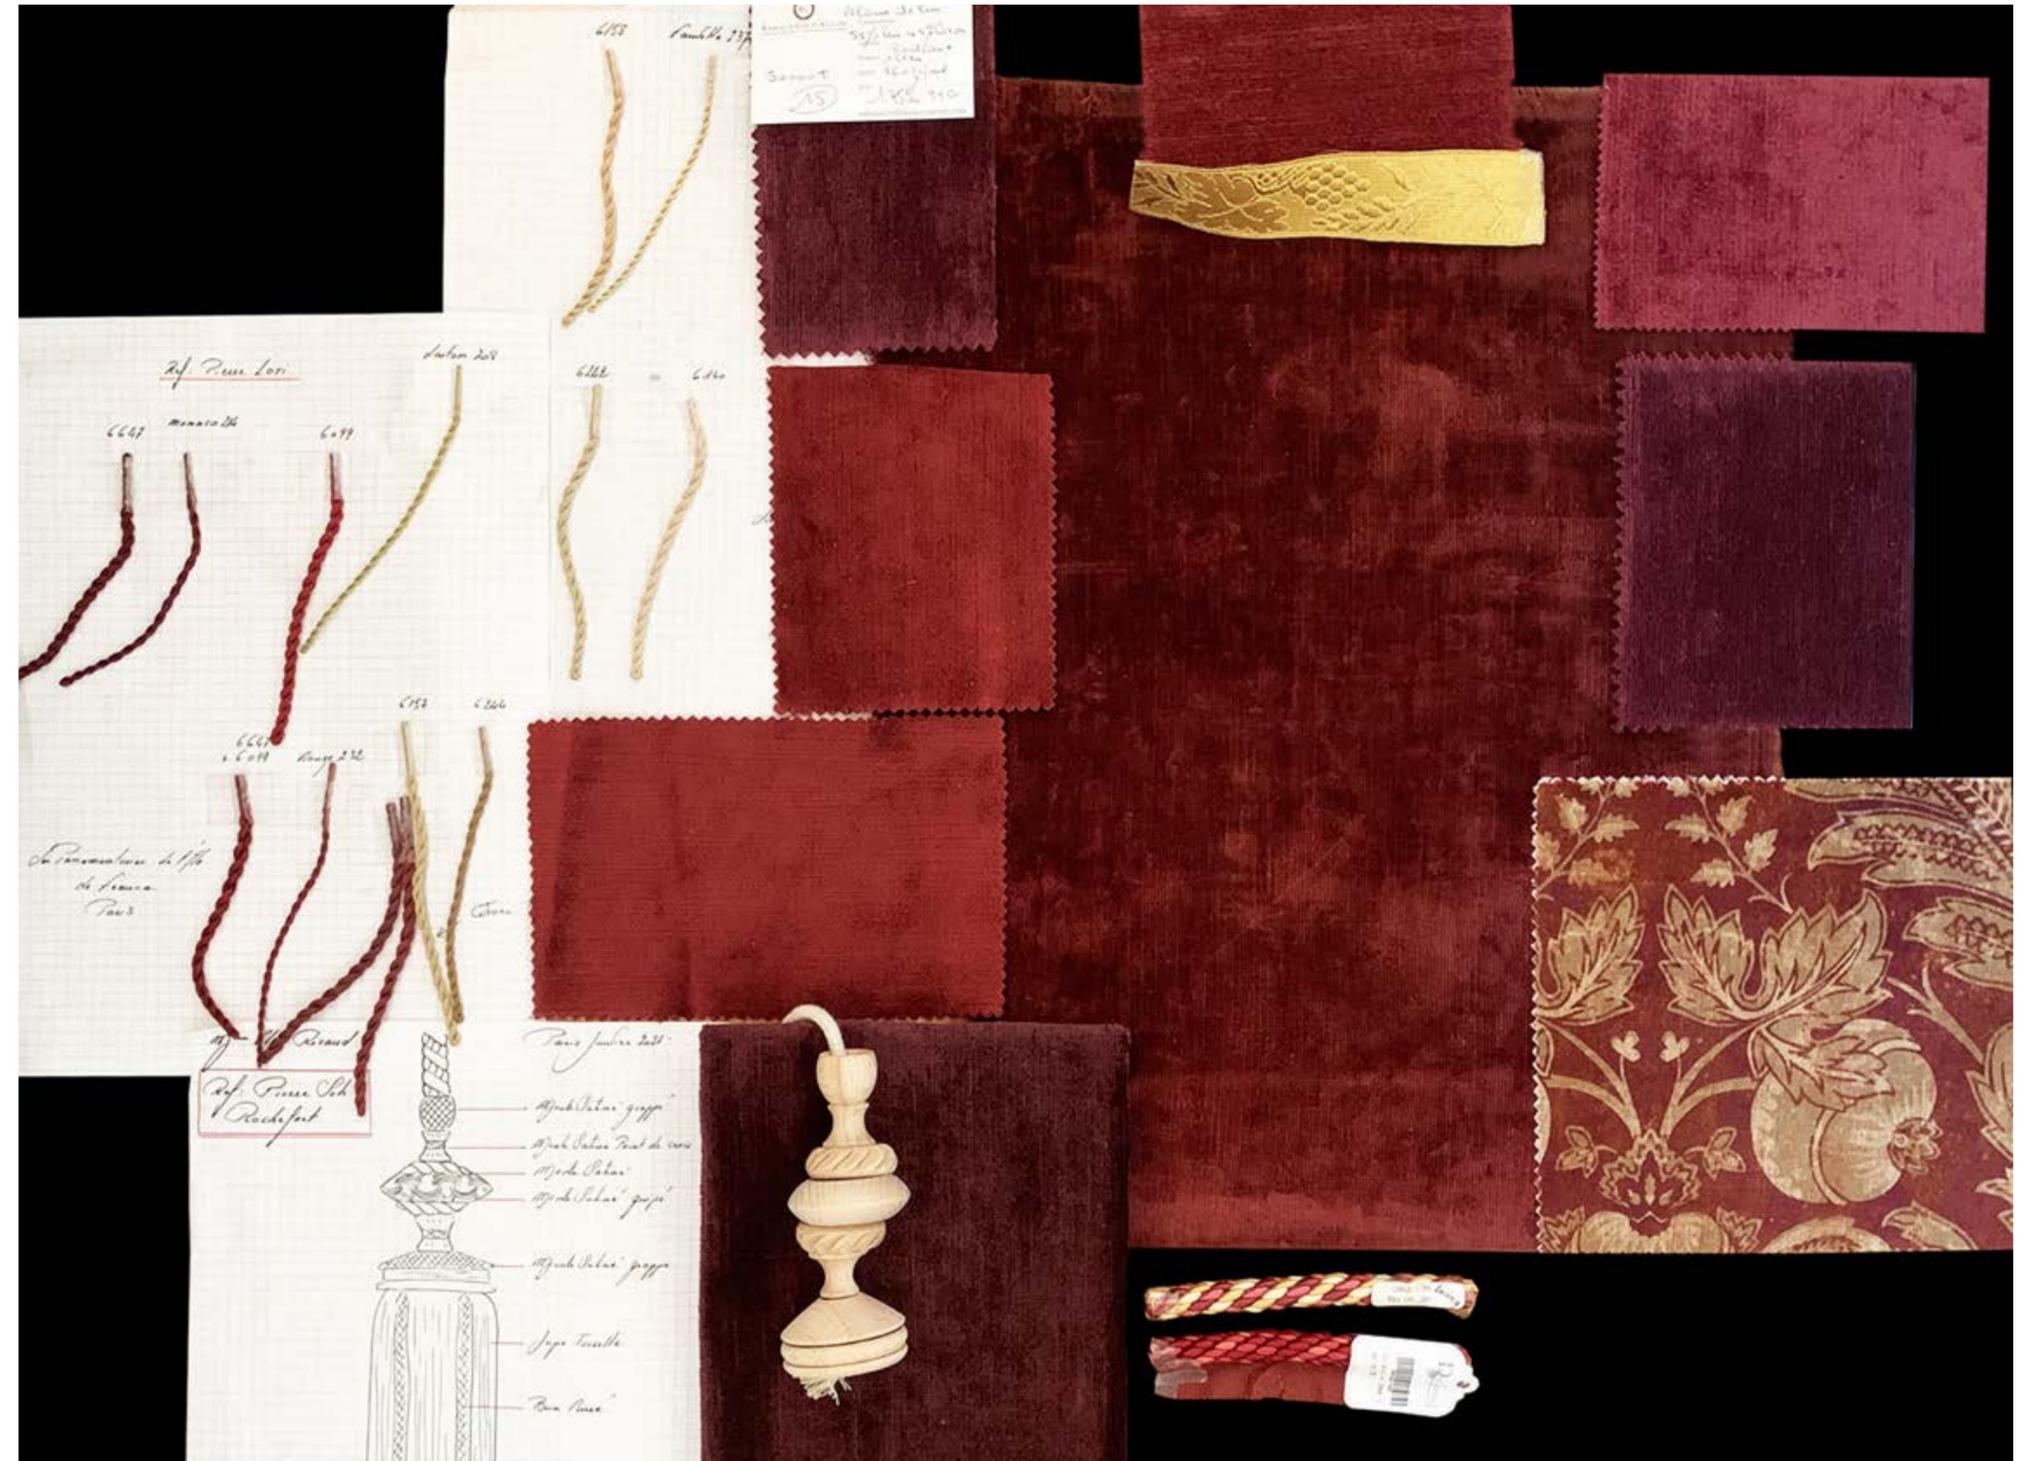
Recherches de velours de substitution (échantillon d'origine conservé derrière un radiateur) et essais avec l'entreprise Passementerie d'Ile-de-France. © Sunmetron

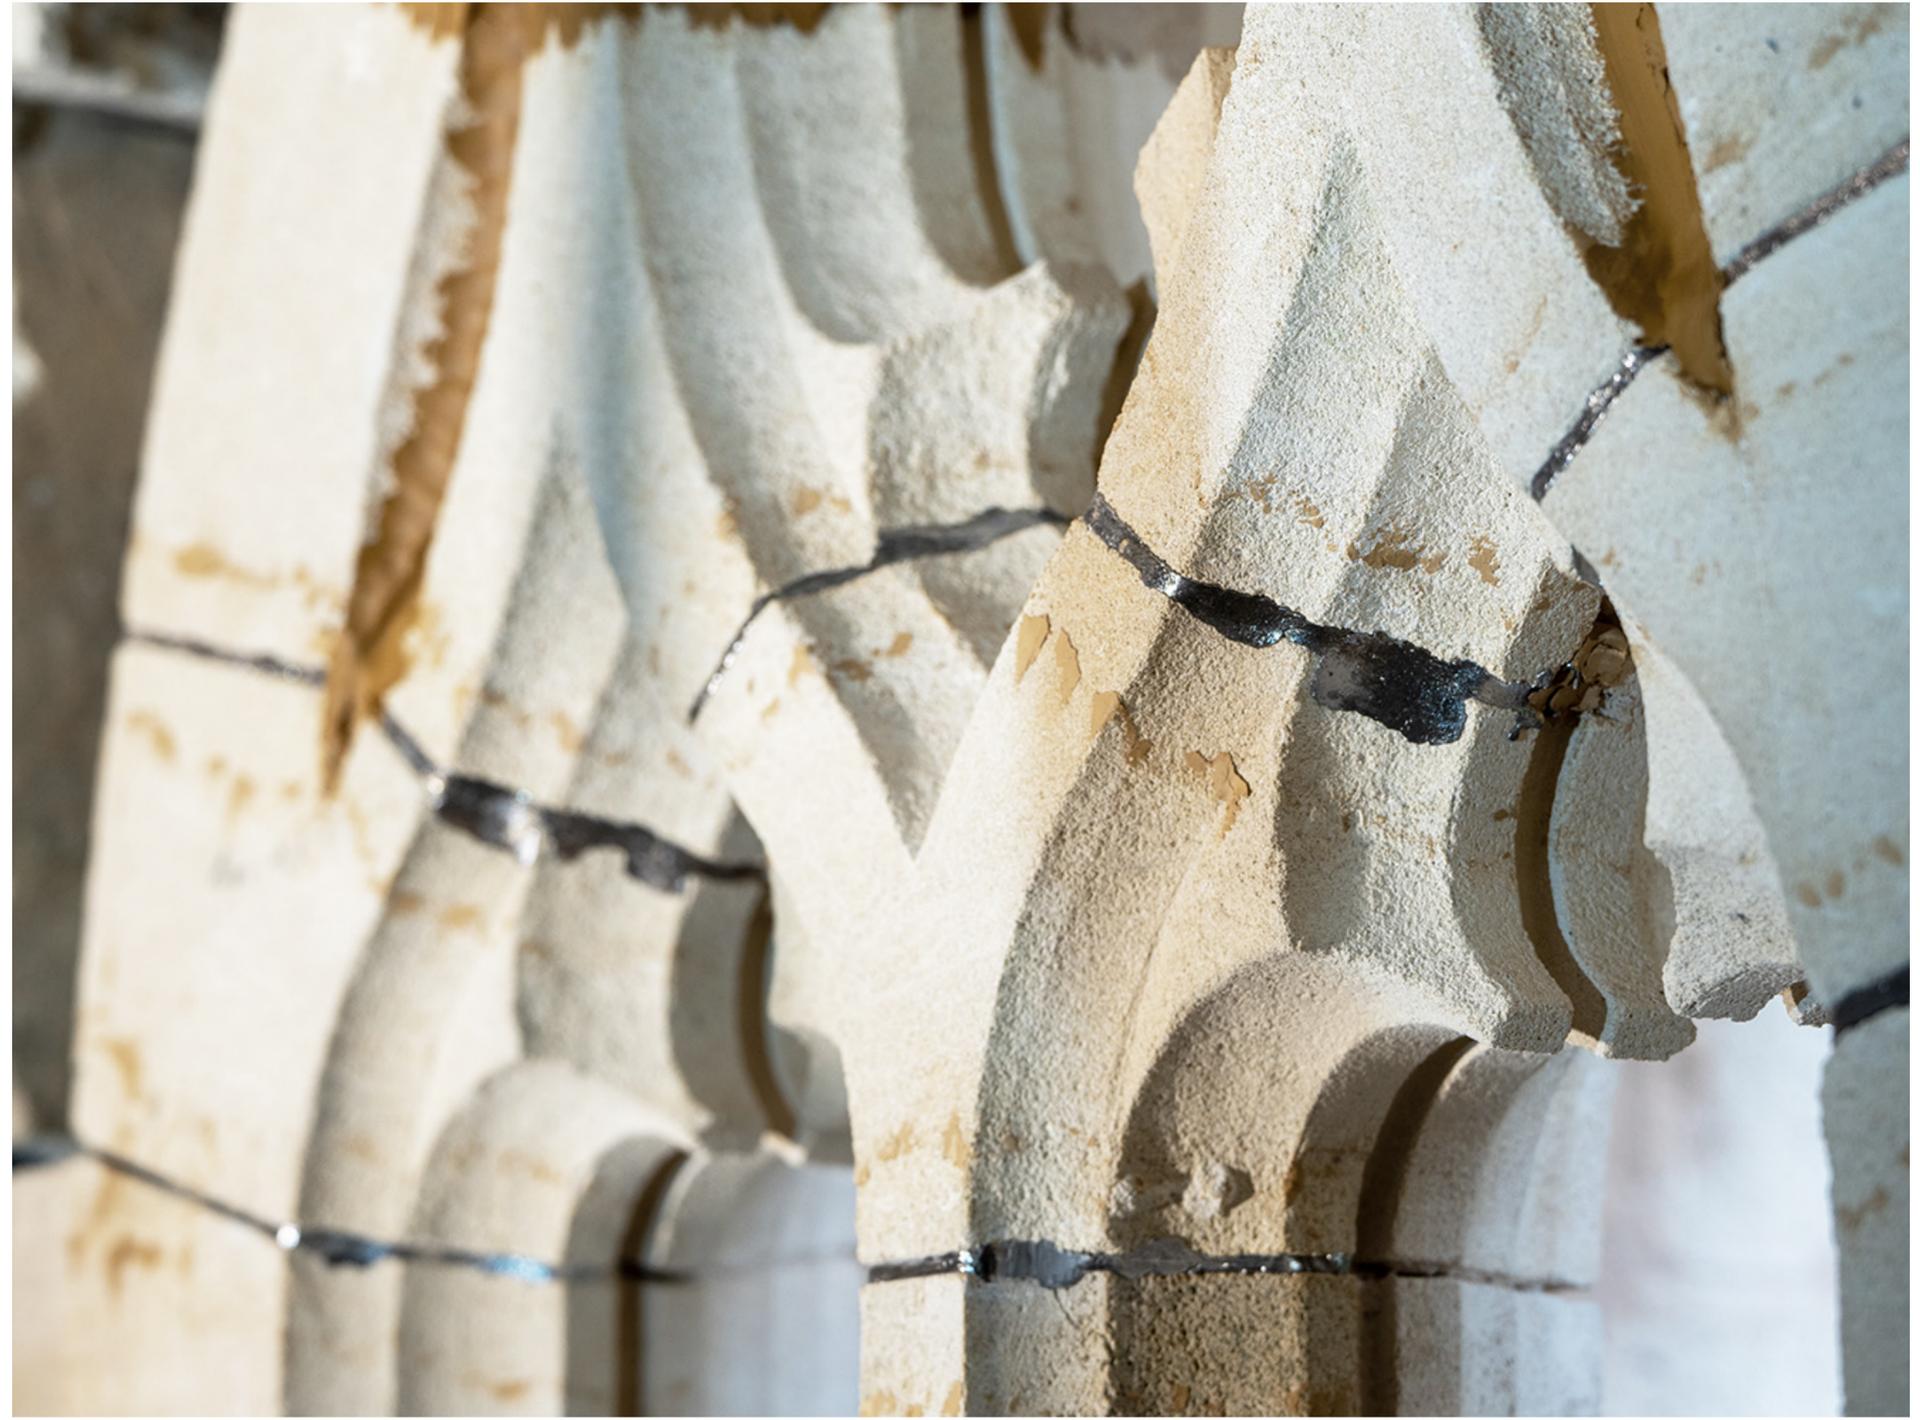
Technique traditionnelle de la coulée de plomb pour réaliser les joints. © Sunmetron / Imagine Création

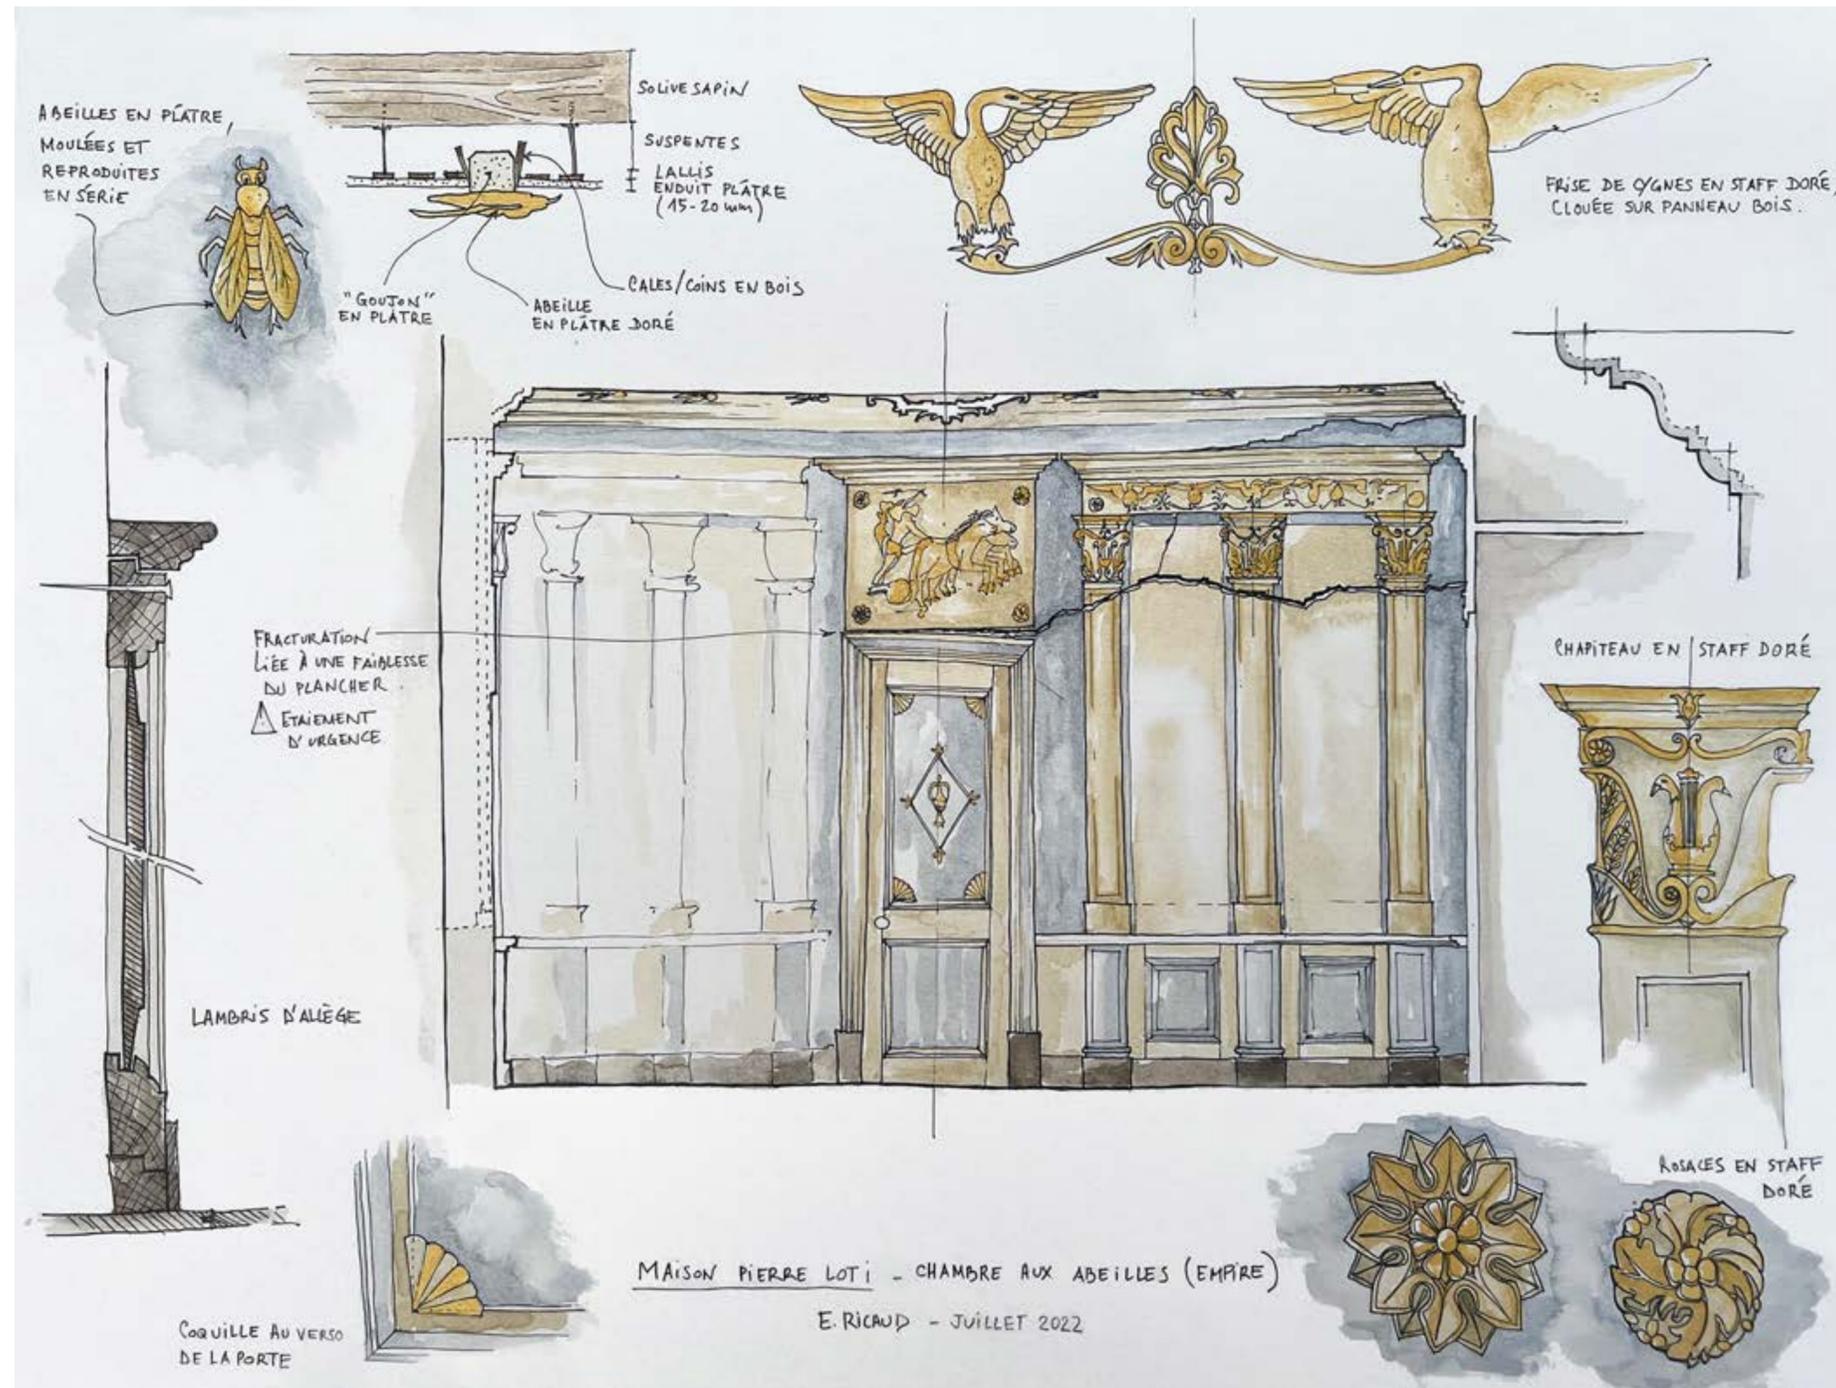
Ensemble des décors Empire en gypserie dorée : relevés et prises d'empreinte par La Gypserie. © Sunmetron
 SUNMETRON Architecte – AKIKO Scénographe – STRUCTURE & PATRIMOINE – CIEL INGENIERIE - CECIBAT
