U.T.L. DE LA ROCHELLE - 10 décembre 2024

LA RESTAURATION DE LA MAISON PIERRE LOTI A ROCHEFORT

Elsa Ricaud, Architecte du patrimoine (agence Sunmetron)

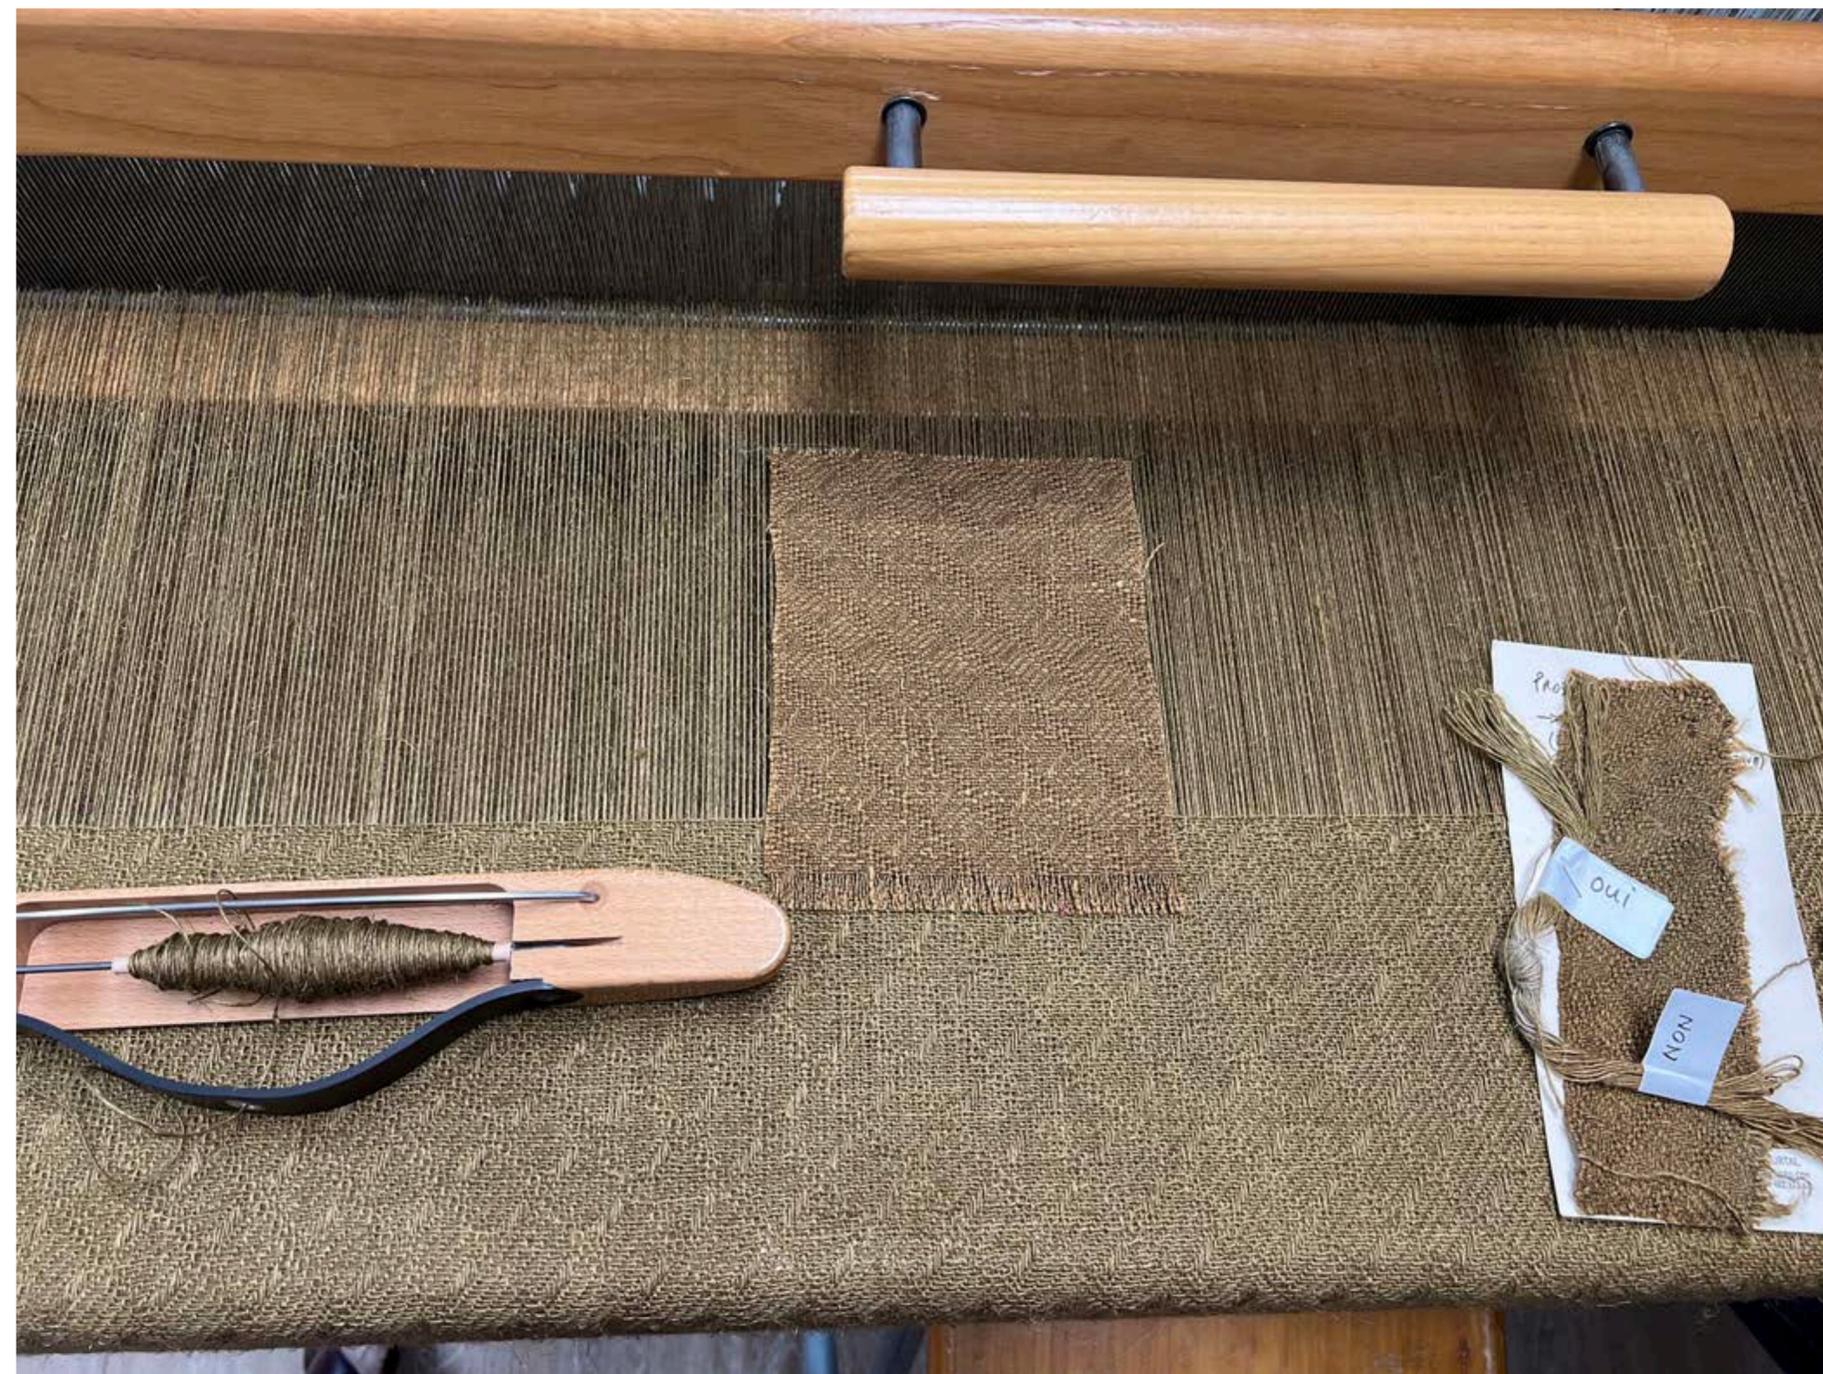
Retissage du plafond du bureau de Gustave à partir d'un échantillon conservé © Sunmetron

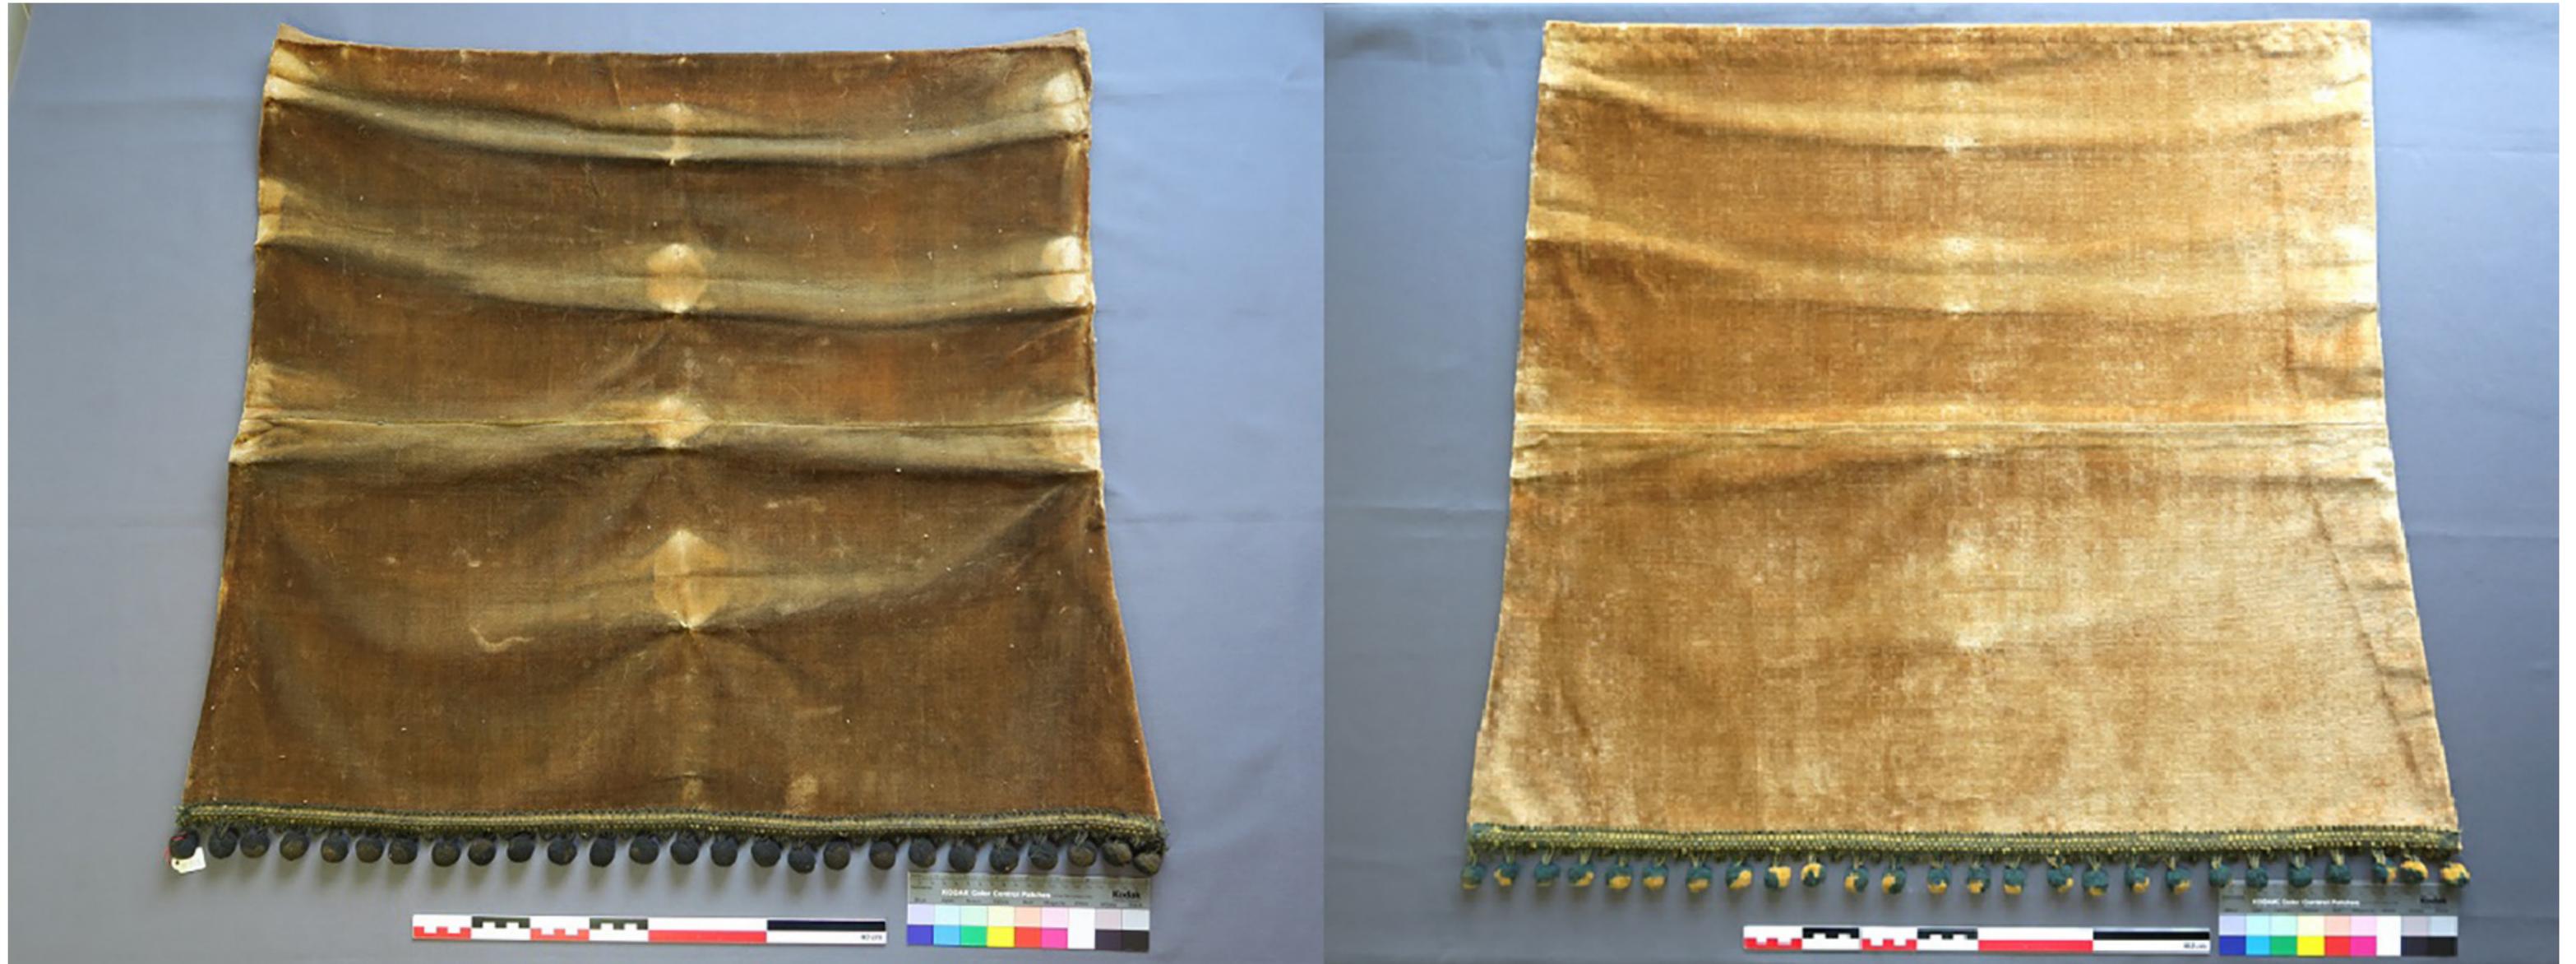
Textile en velours de la chambre océanienne avant / après nettoyage,
par le groupement d'E. Enard © Claire Roullin

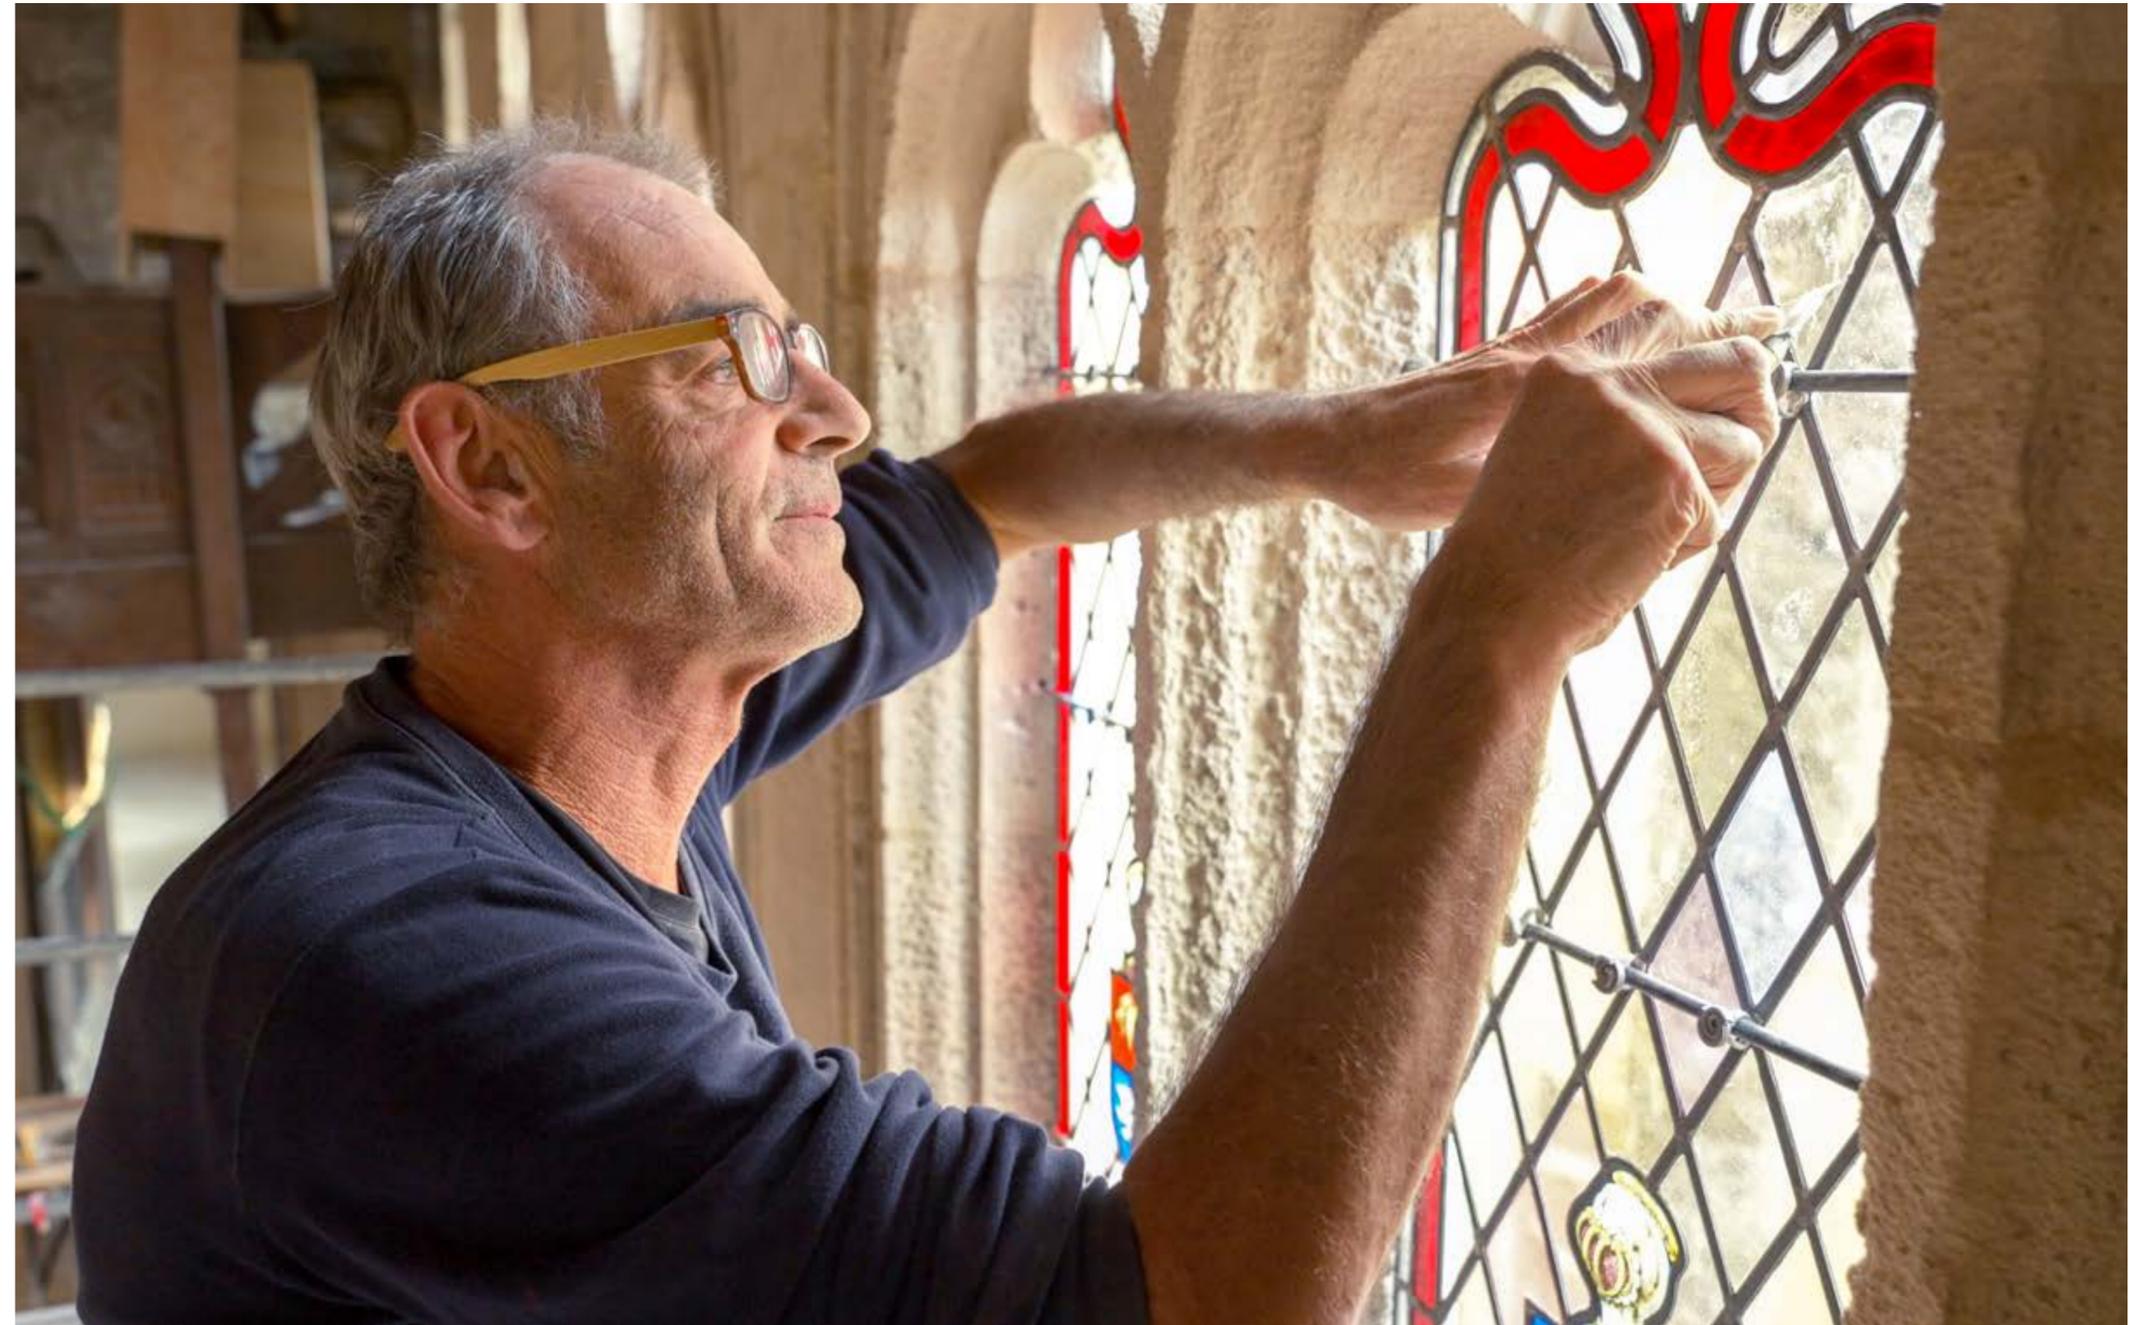
Repose des vitraux restaurés dans la salle gothique. © J.D. Lamy

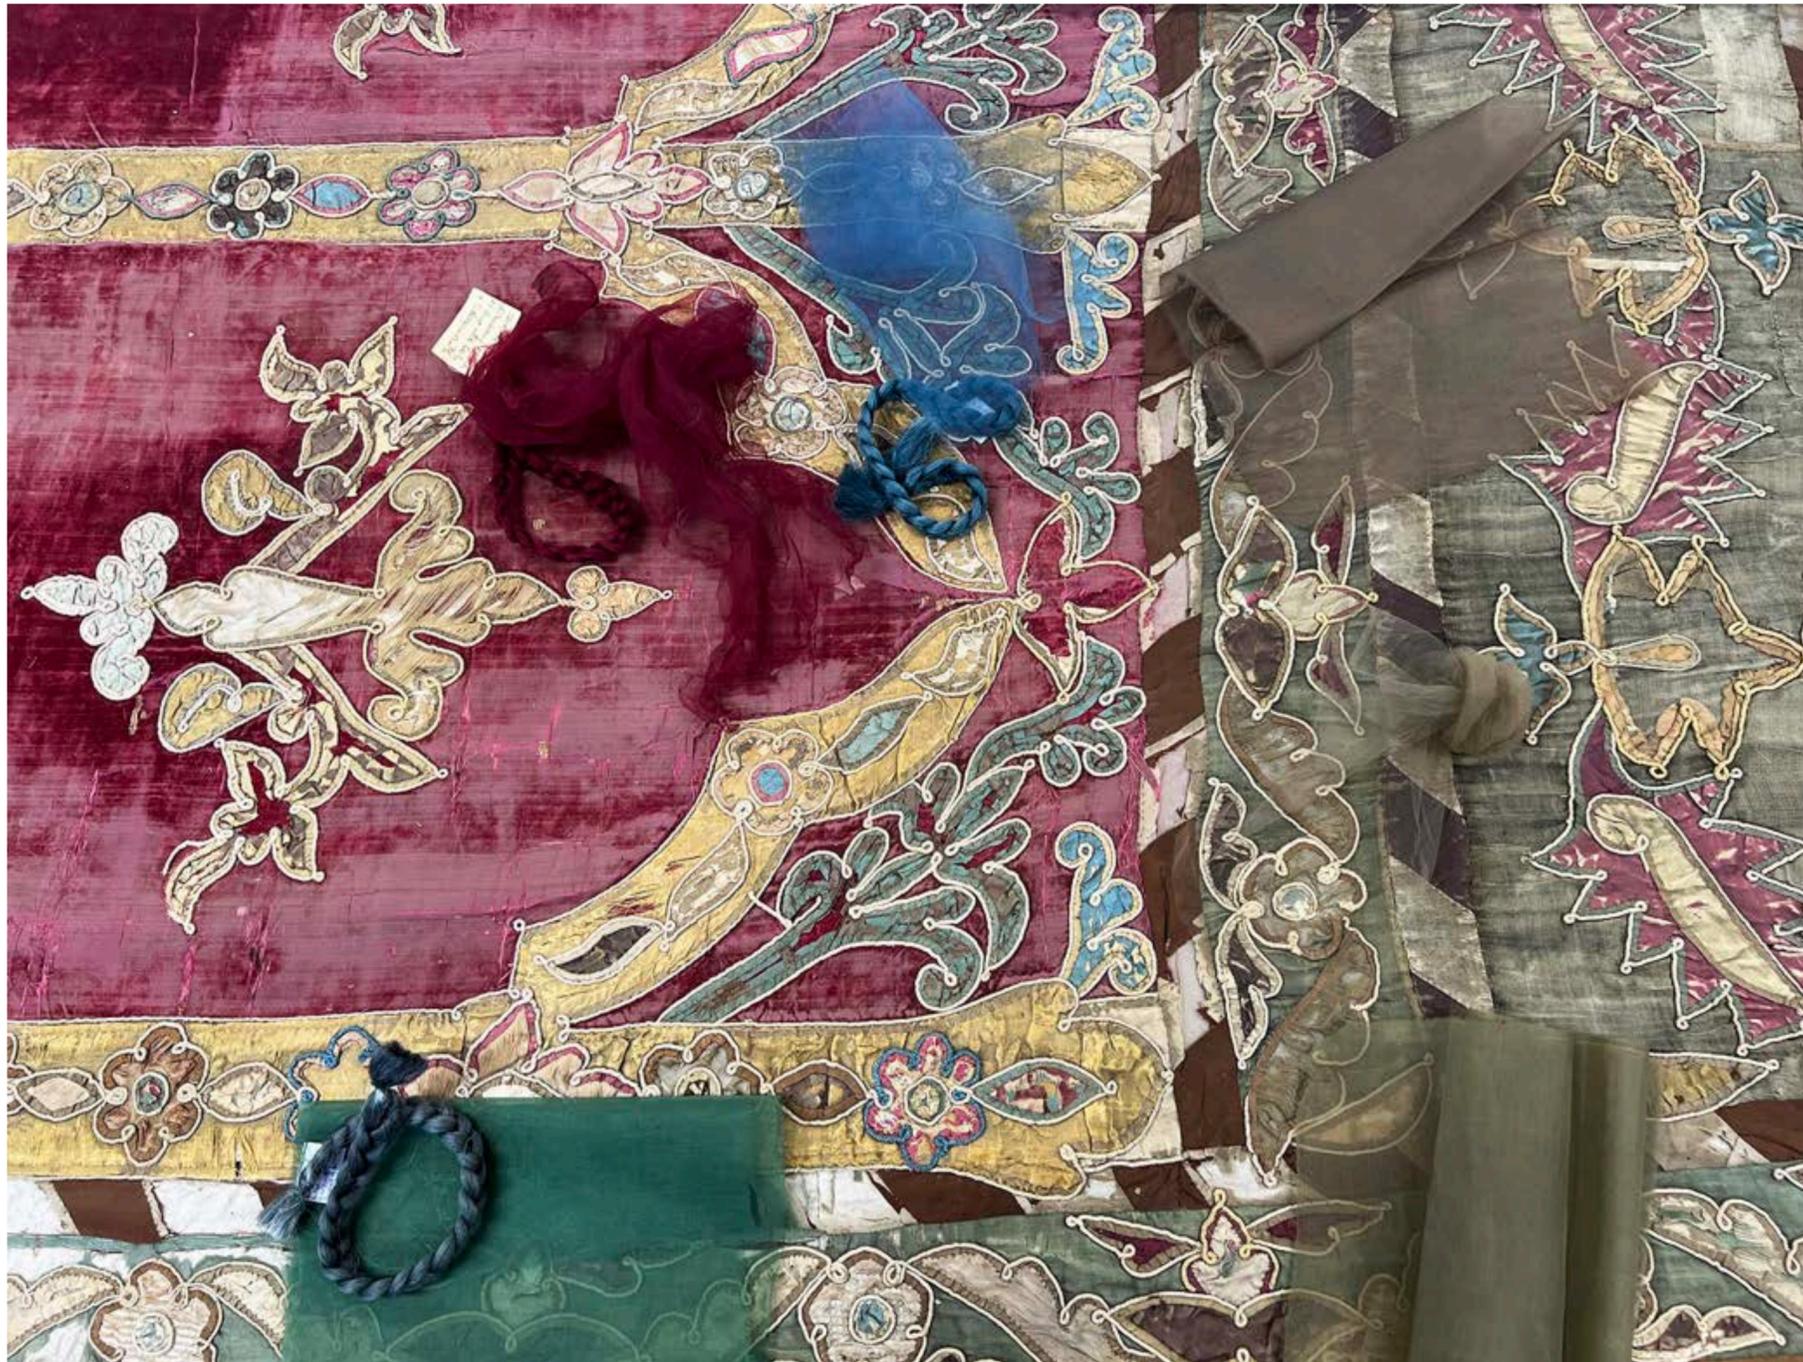
Restauration du bas de tente par le groupement d'Emilie Enard au C2RMF au Louvre : réalisation des teintures sur mesure pour les toiles de renfort, les tulles / crêpelines / organza et les fils. © Sunmetron

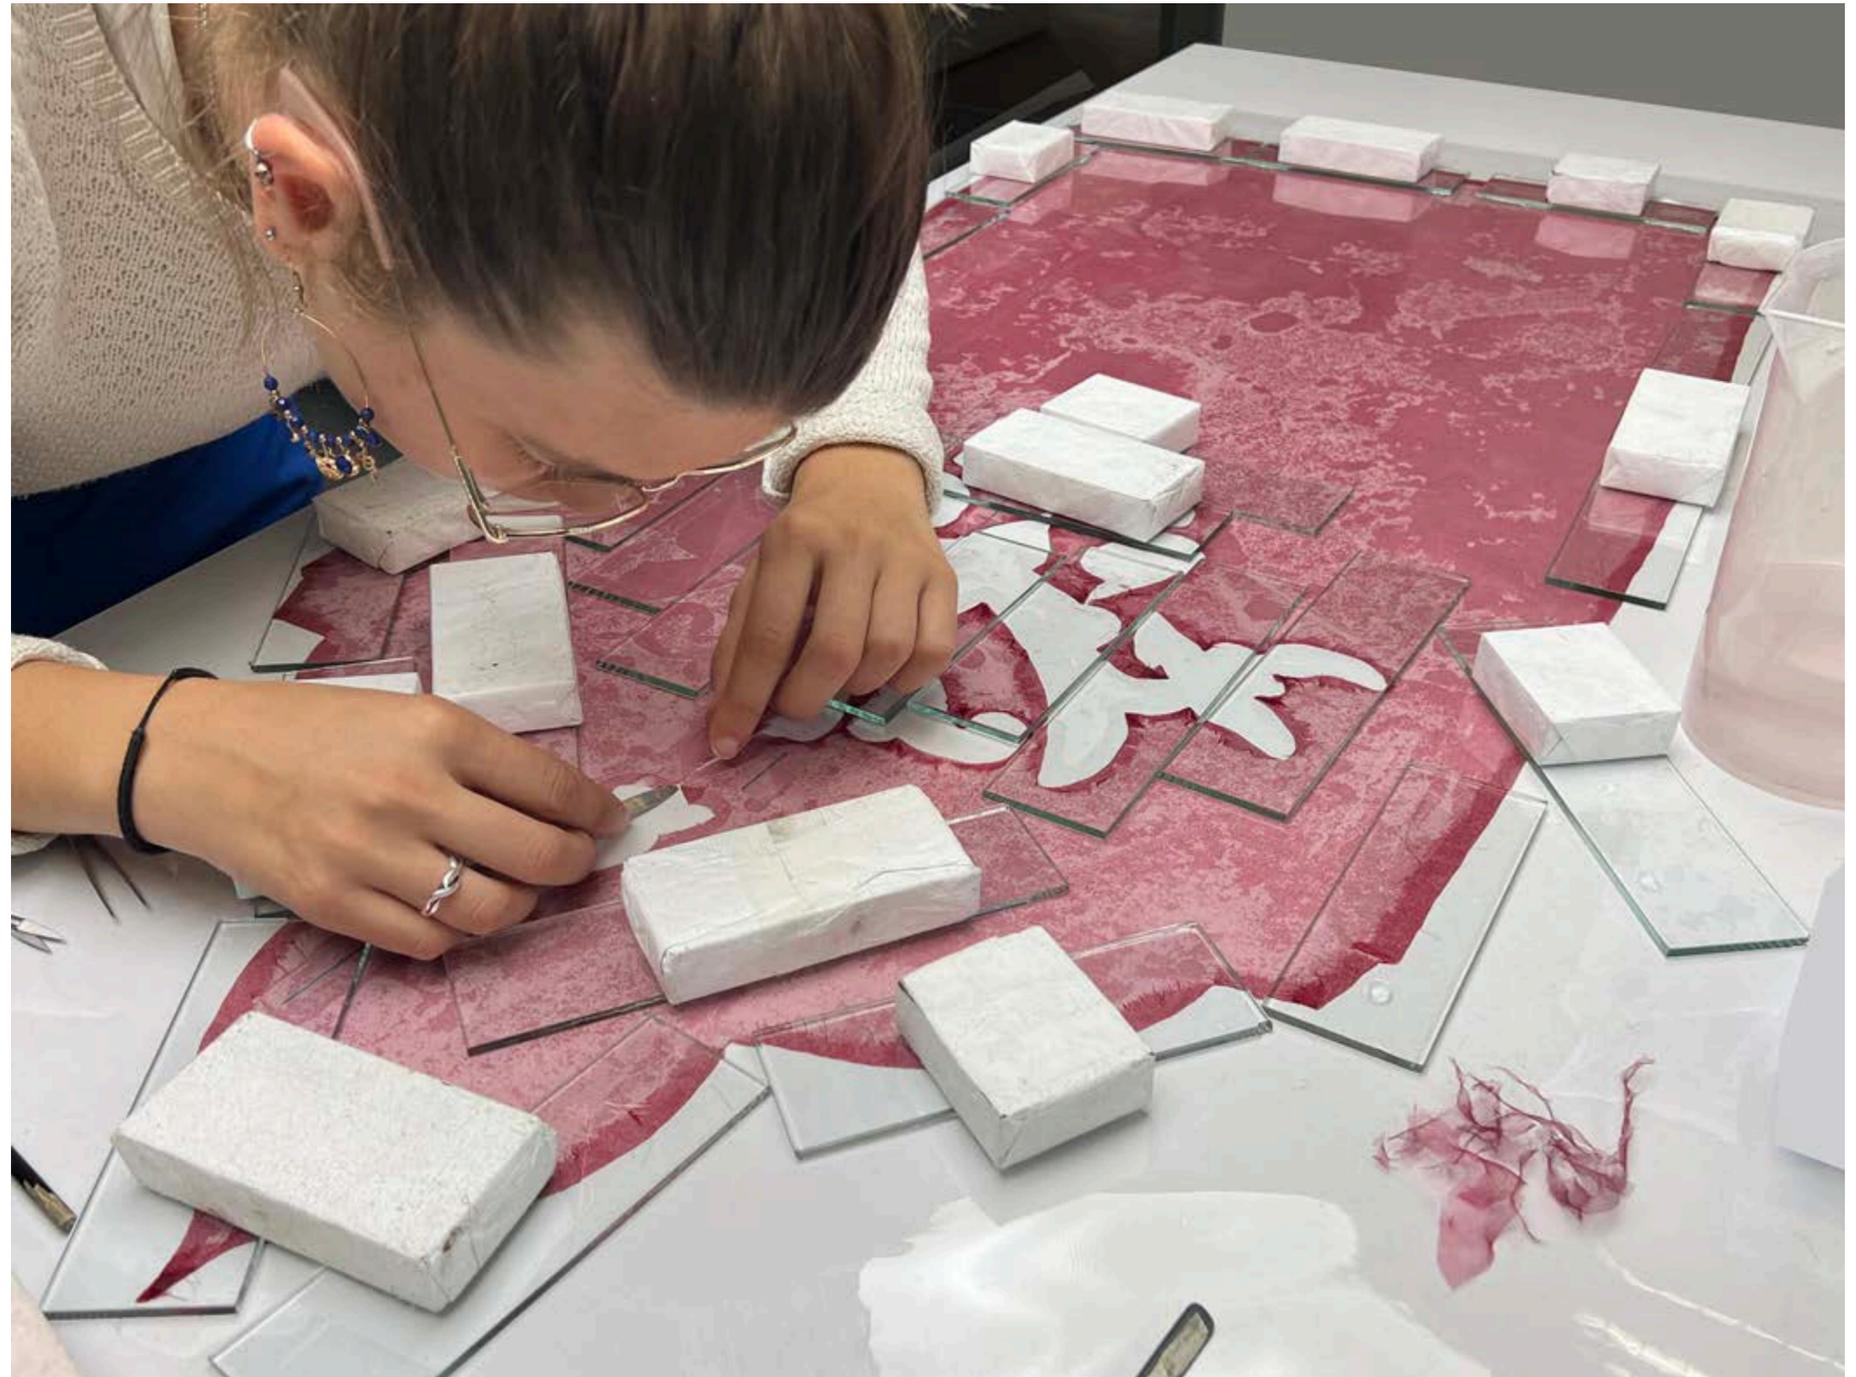
Réalisation de formes en organza teinté pour raviver les parties insolées et/ou abimées. © Sunmetron

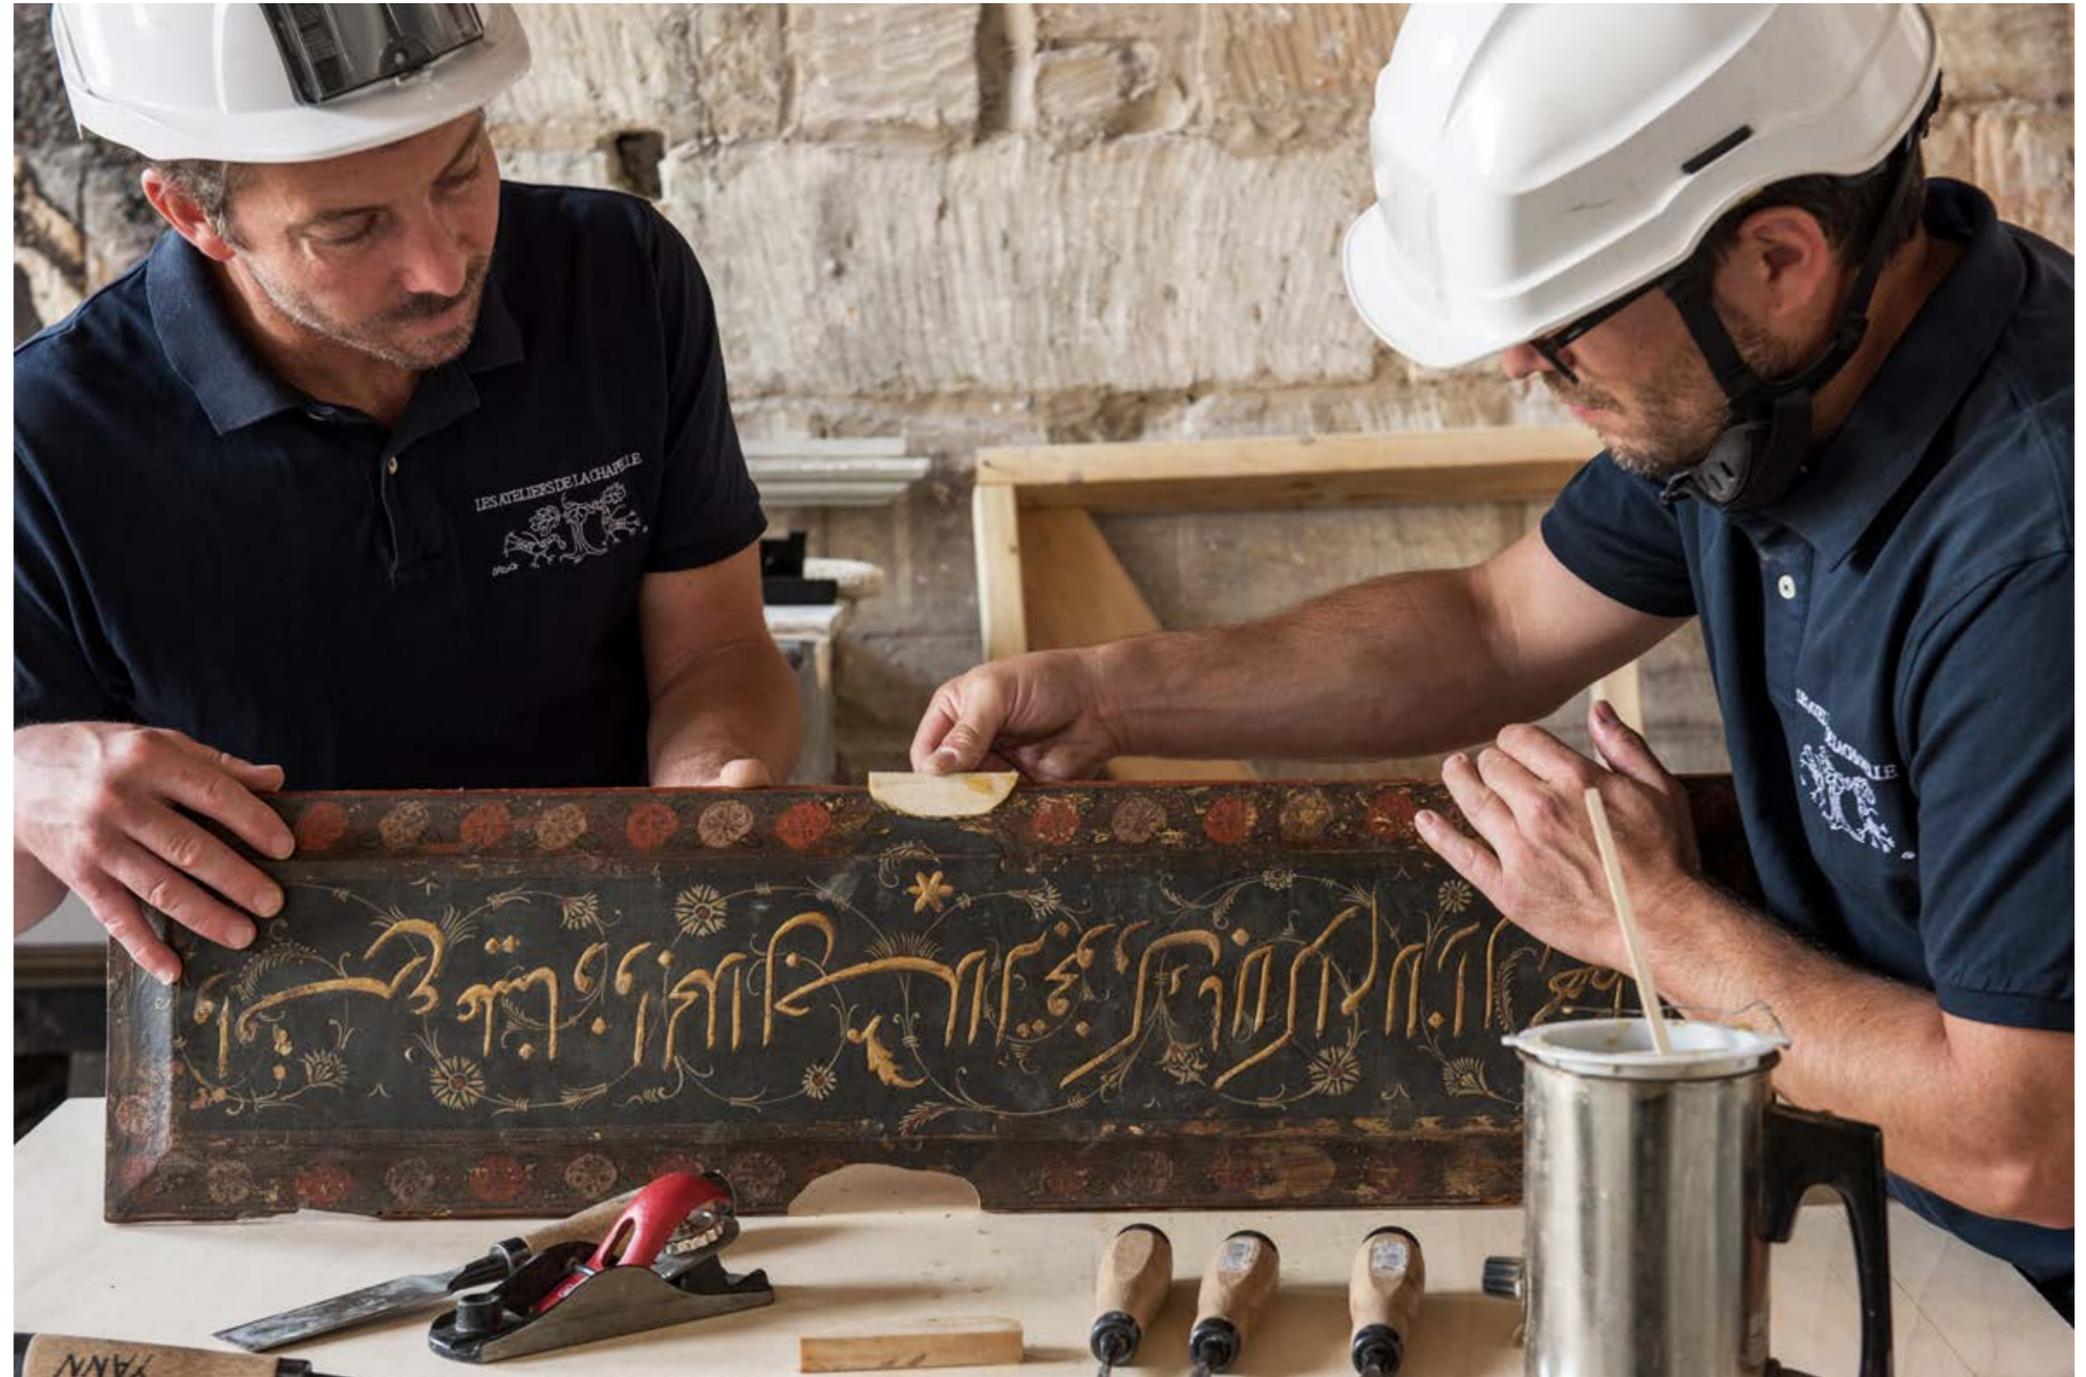
Réalisation de micro-greffes en bois par les Ateliers de la Chapelle, avant reprise des teintes par l'atelier Arcoa. © Sunmetron / Guillaume Le Laubier

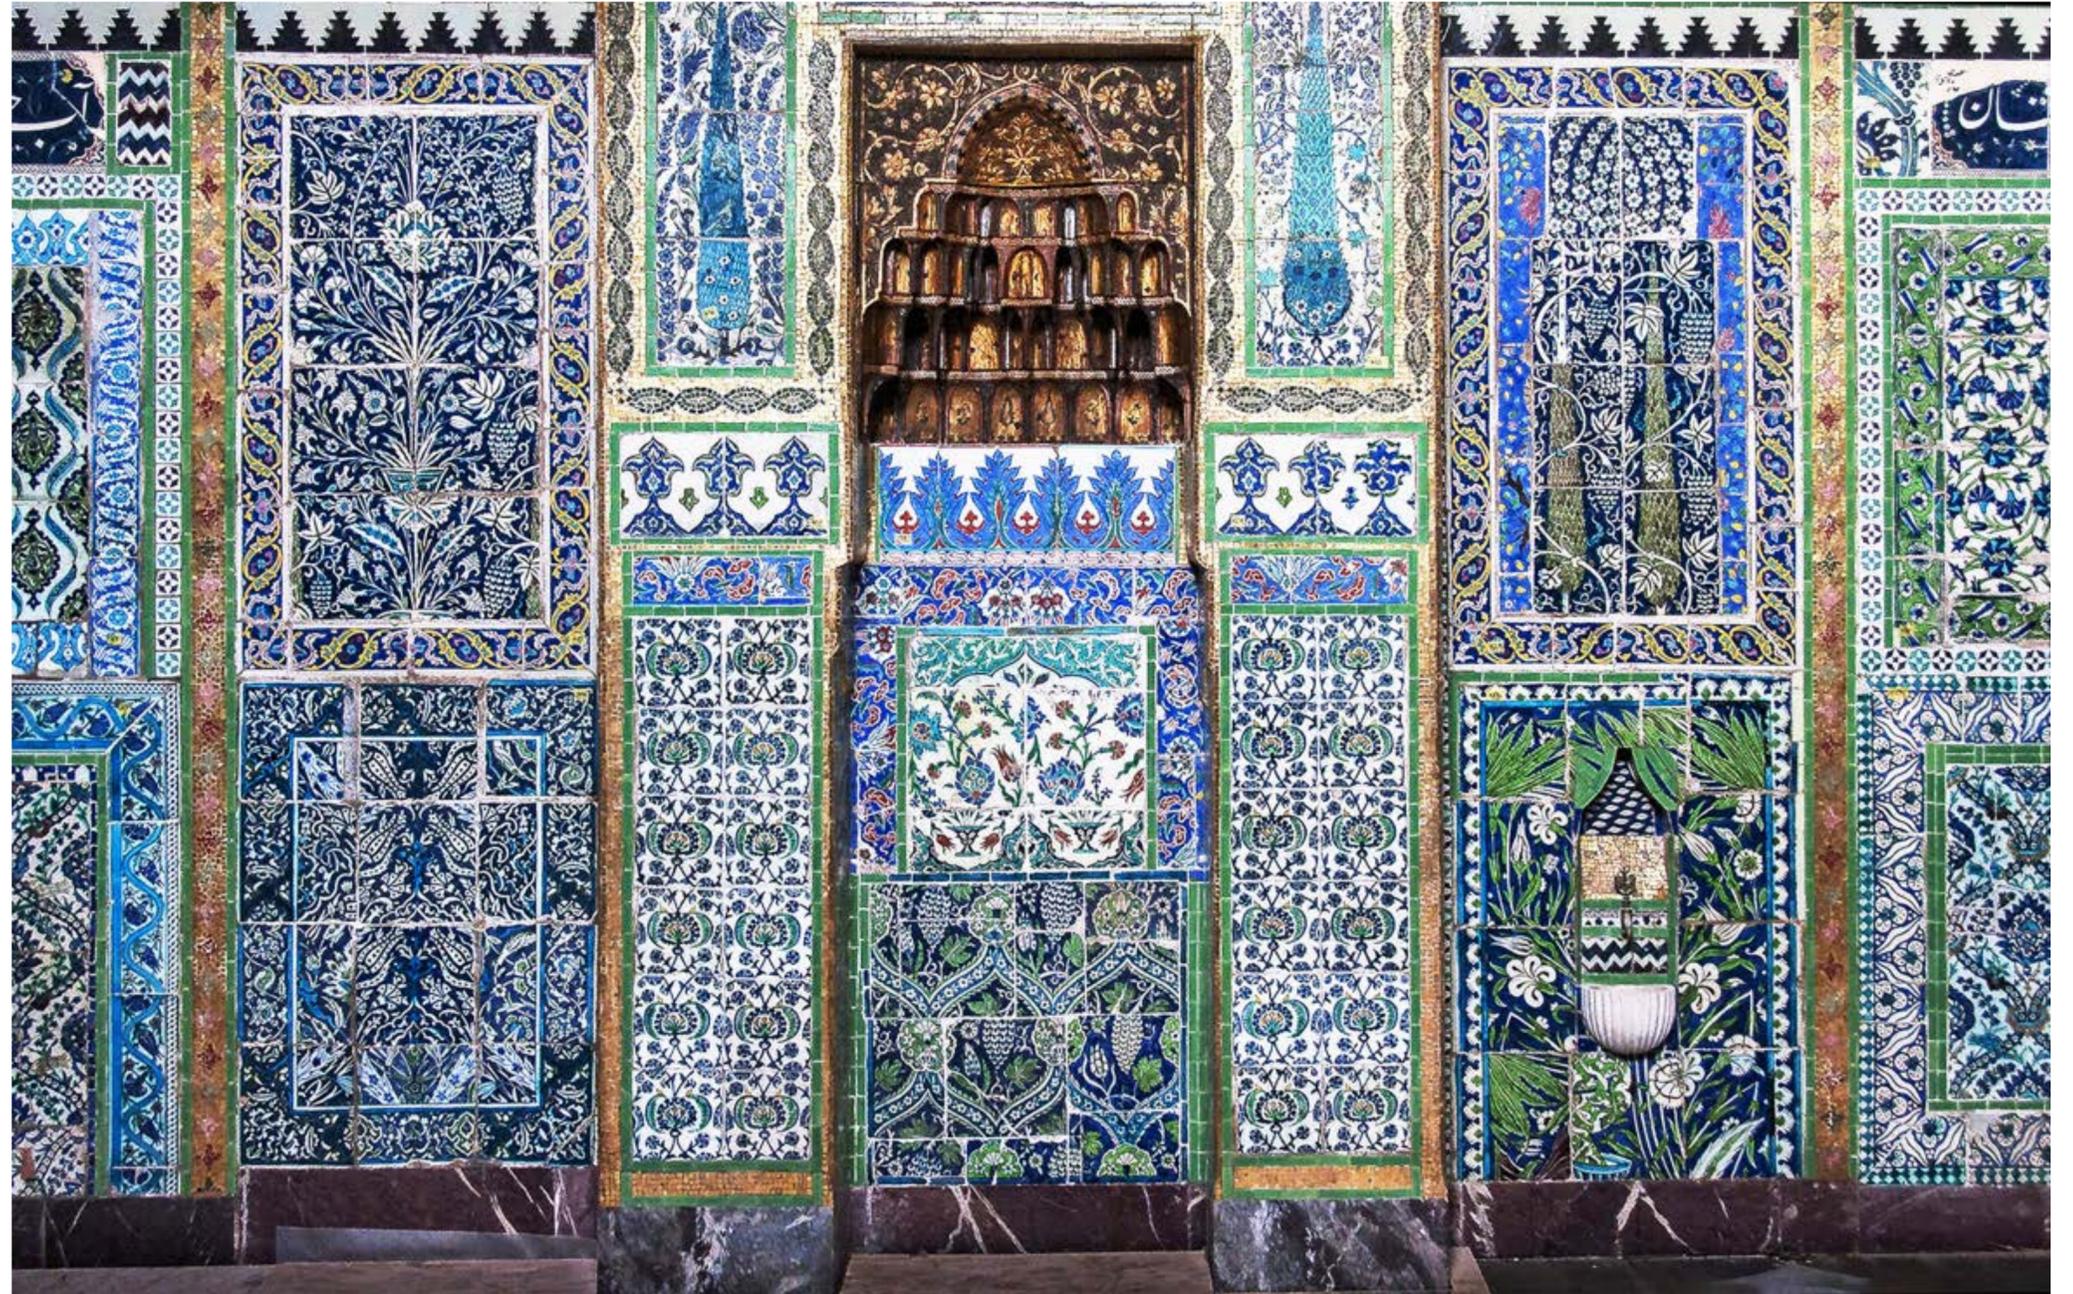
Restauration des céramiques par La Socra. © J.D. Lamy / D. Vincent

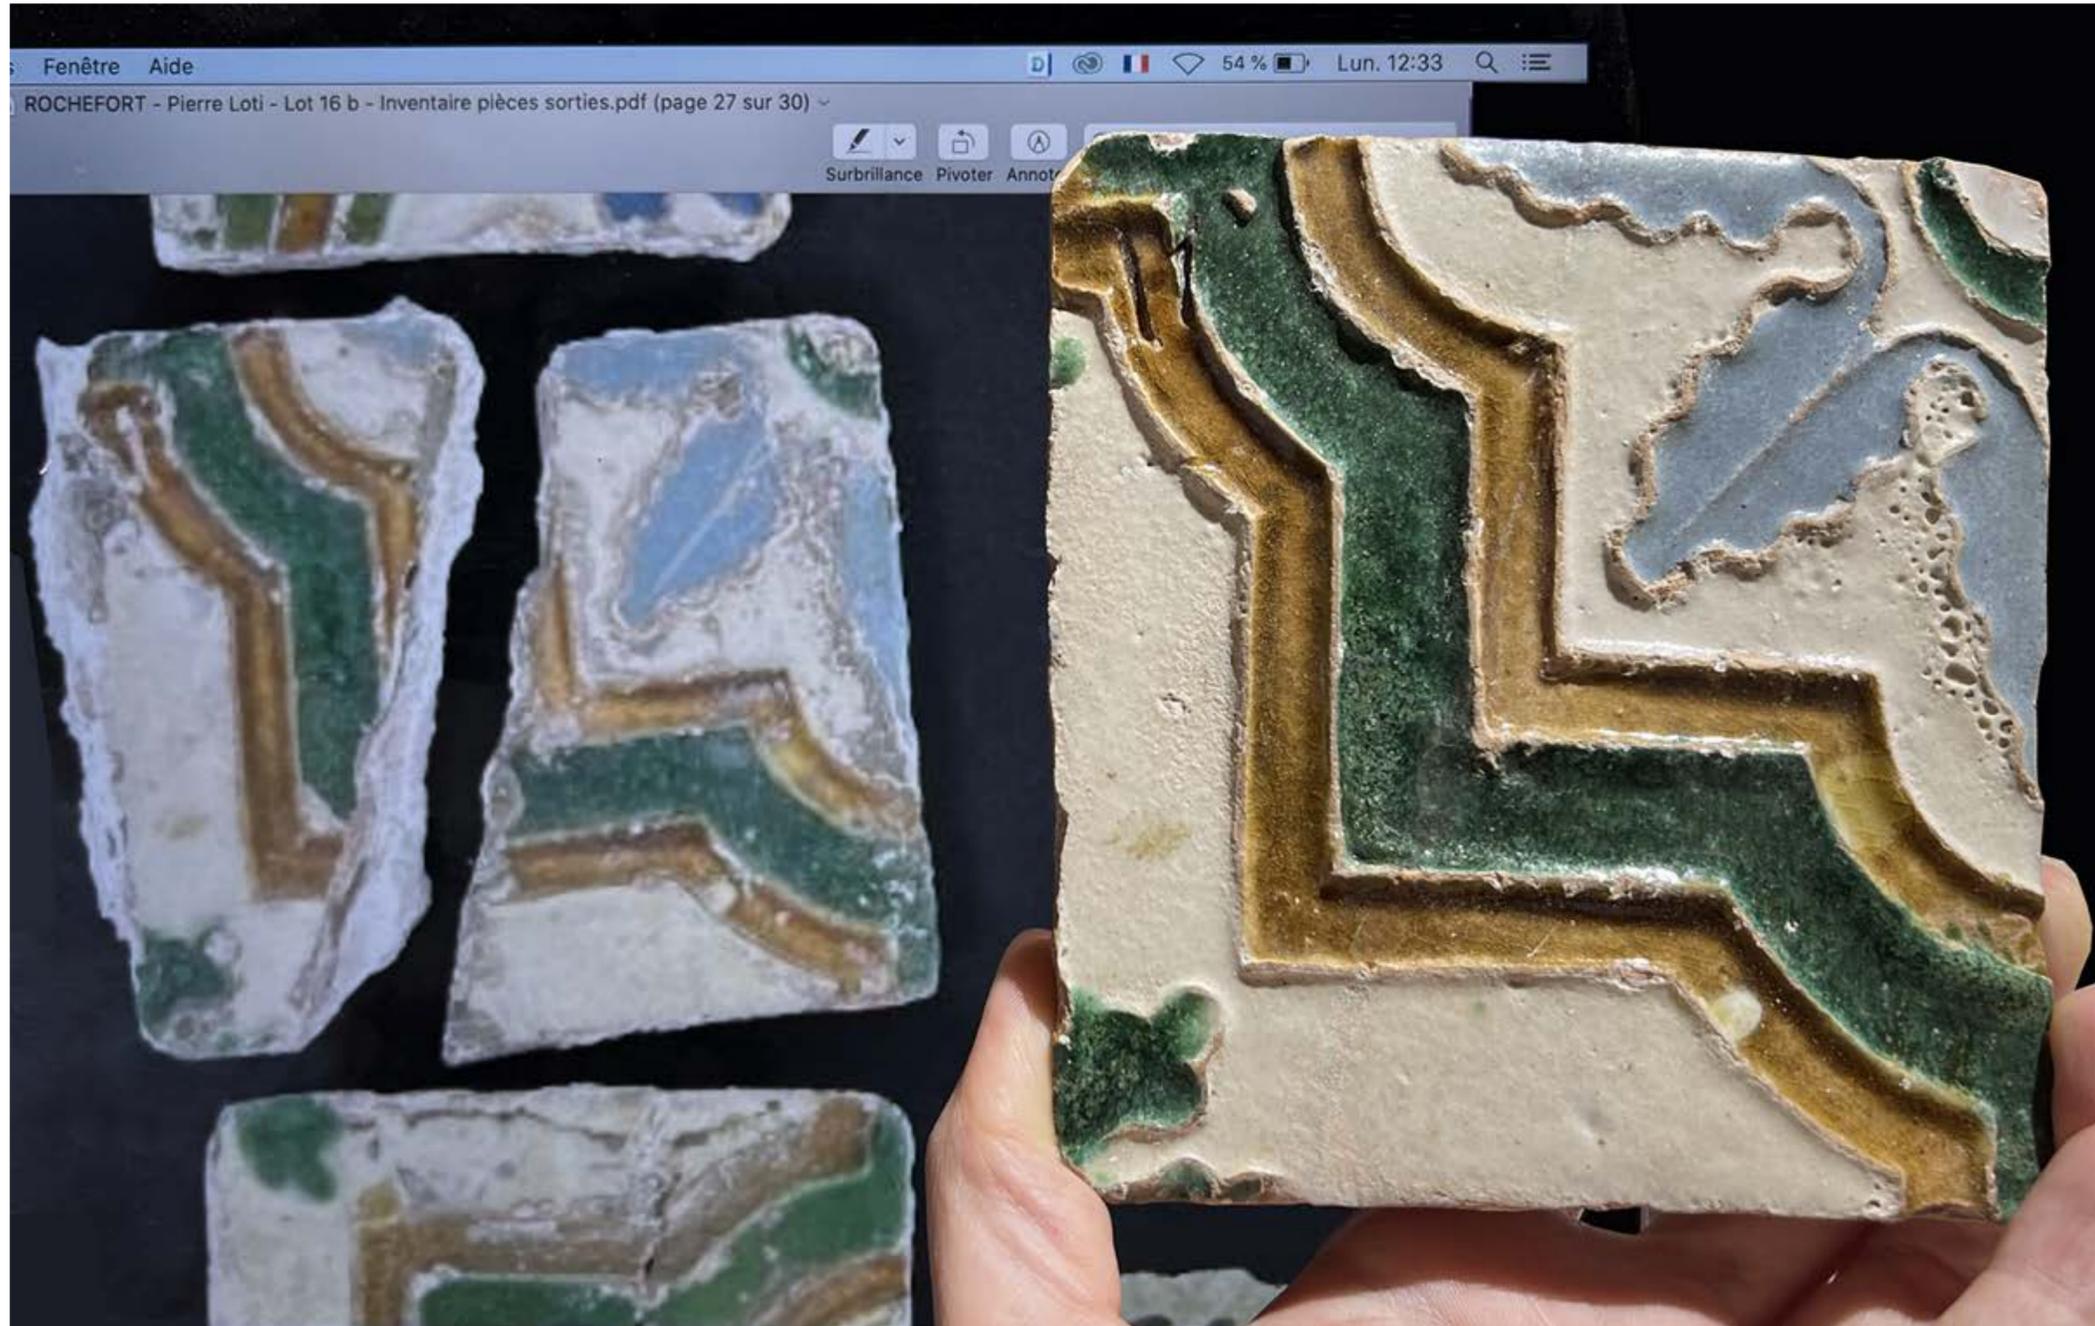
Carreau de céramique de la mosquée avant (à gauche) et après (à droite) restauration par La Socra. © Sunmetron
