U.T.L. DE LA ROCHELLE - 10 décembre 2024

LA RESTAURATION DE LA MAISON PIERRE LOTI A ROCHEFORT

Elsa Ricaud, Architecte du patrimoine (agence Sunmetron)

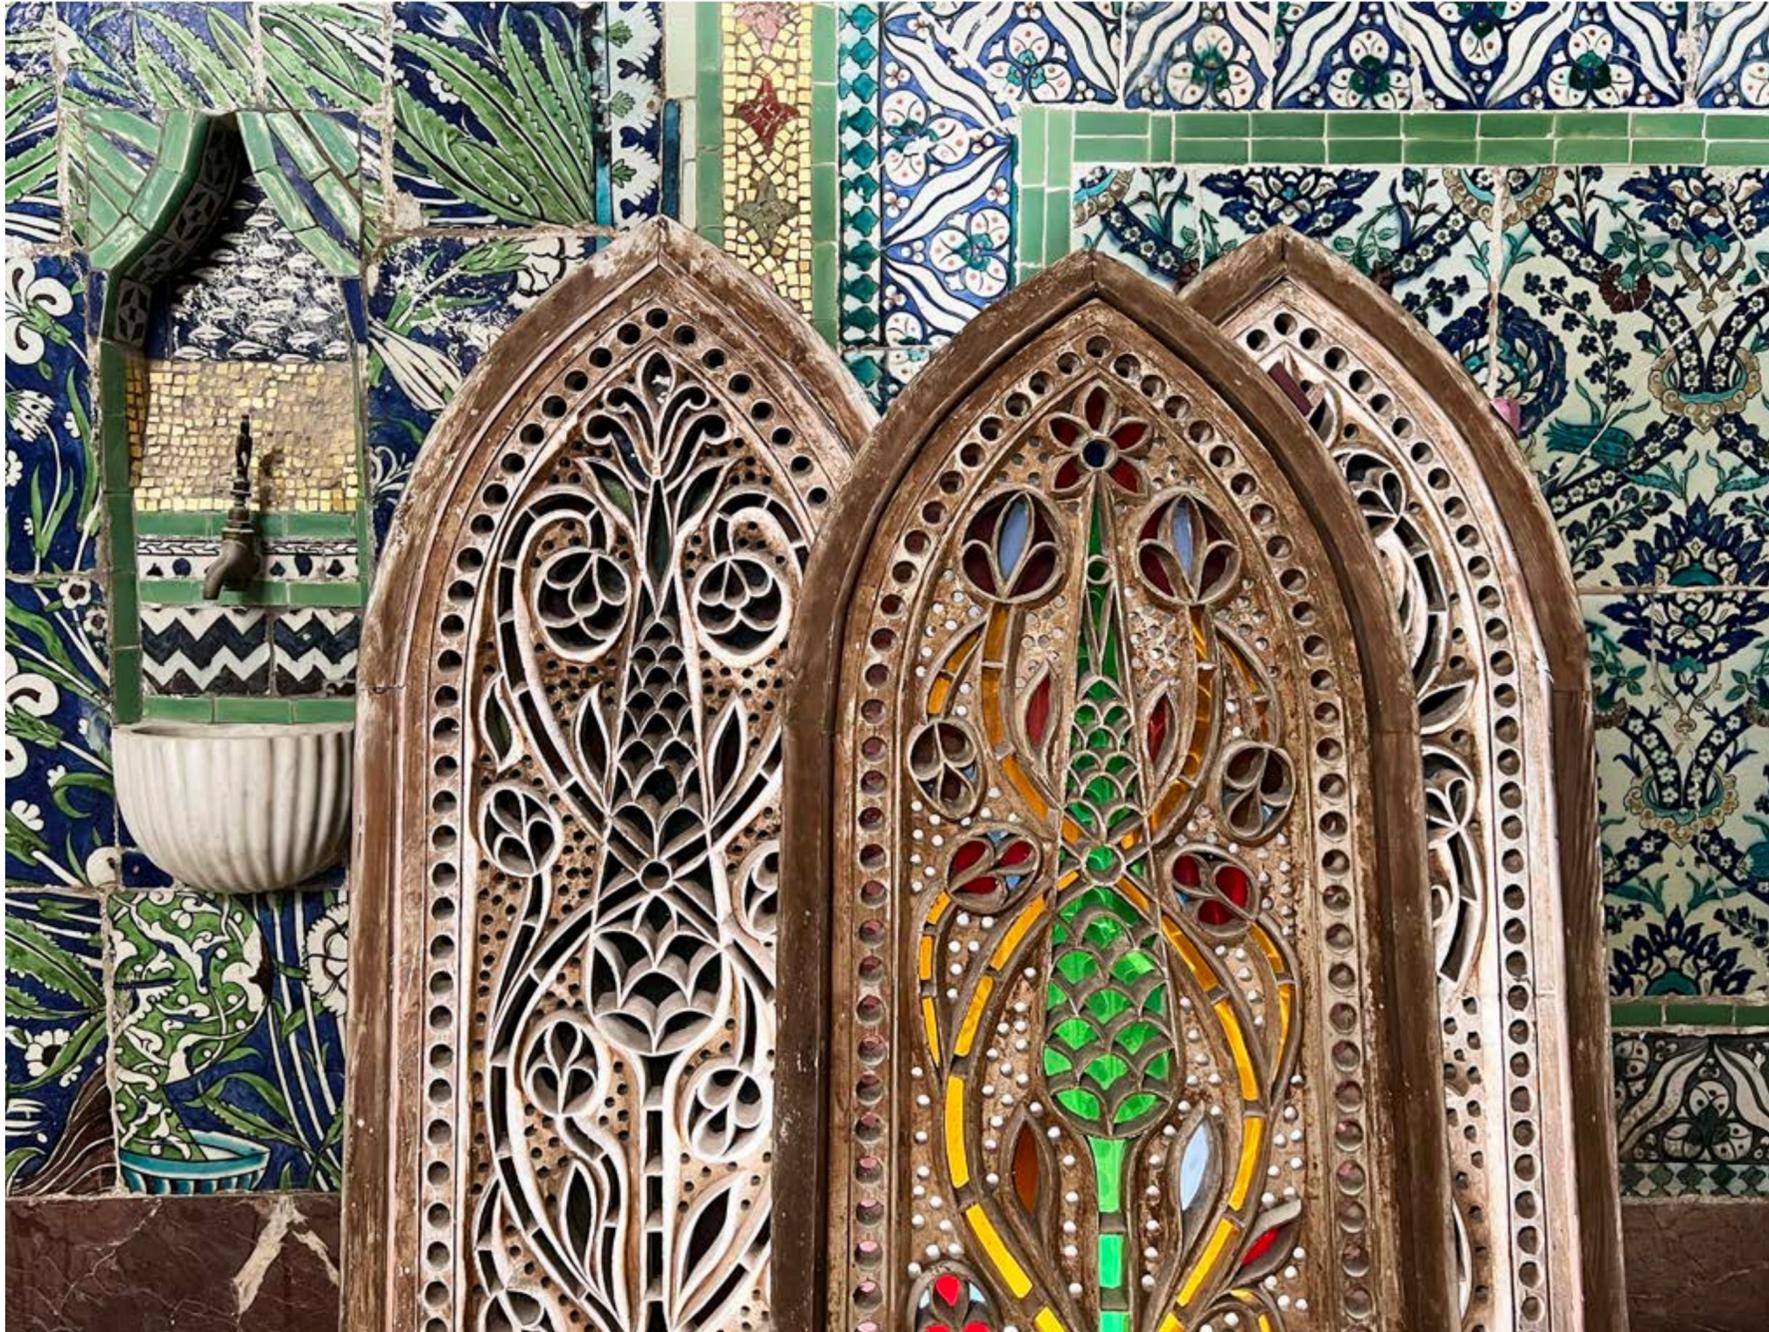
Vitraux en plâtre de la mosquée : une technique venue du Maghreb et du Moyen-Orient (Maroc, Egypte, Yémen, Turquie). © Sunmetron

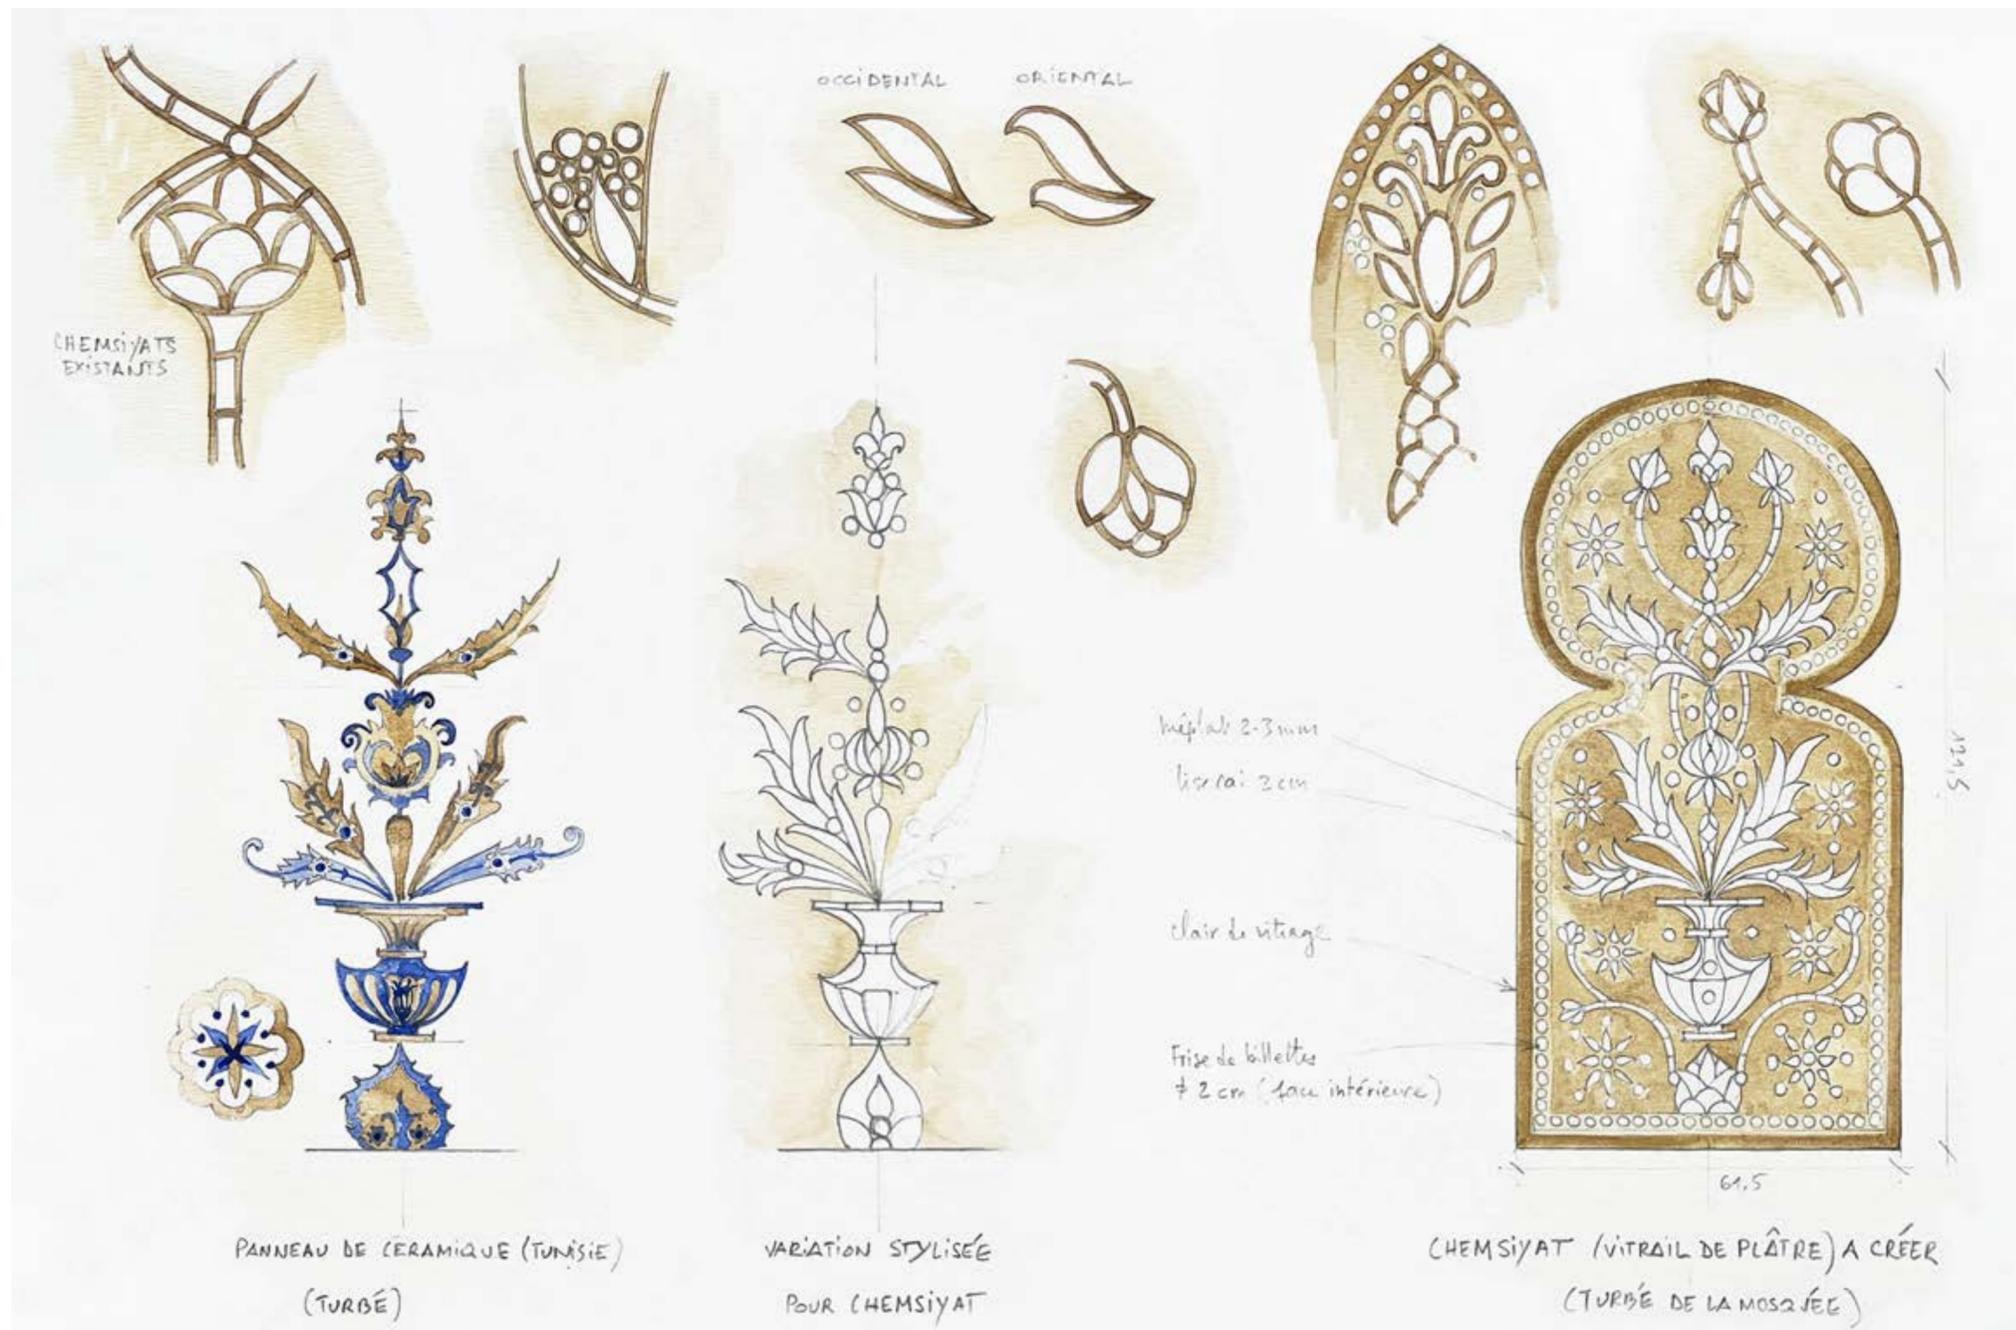
Méthode de création du motif pour les deux vitraux disparus et à restituer. © Sunmetron

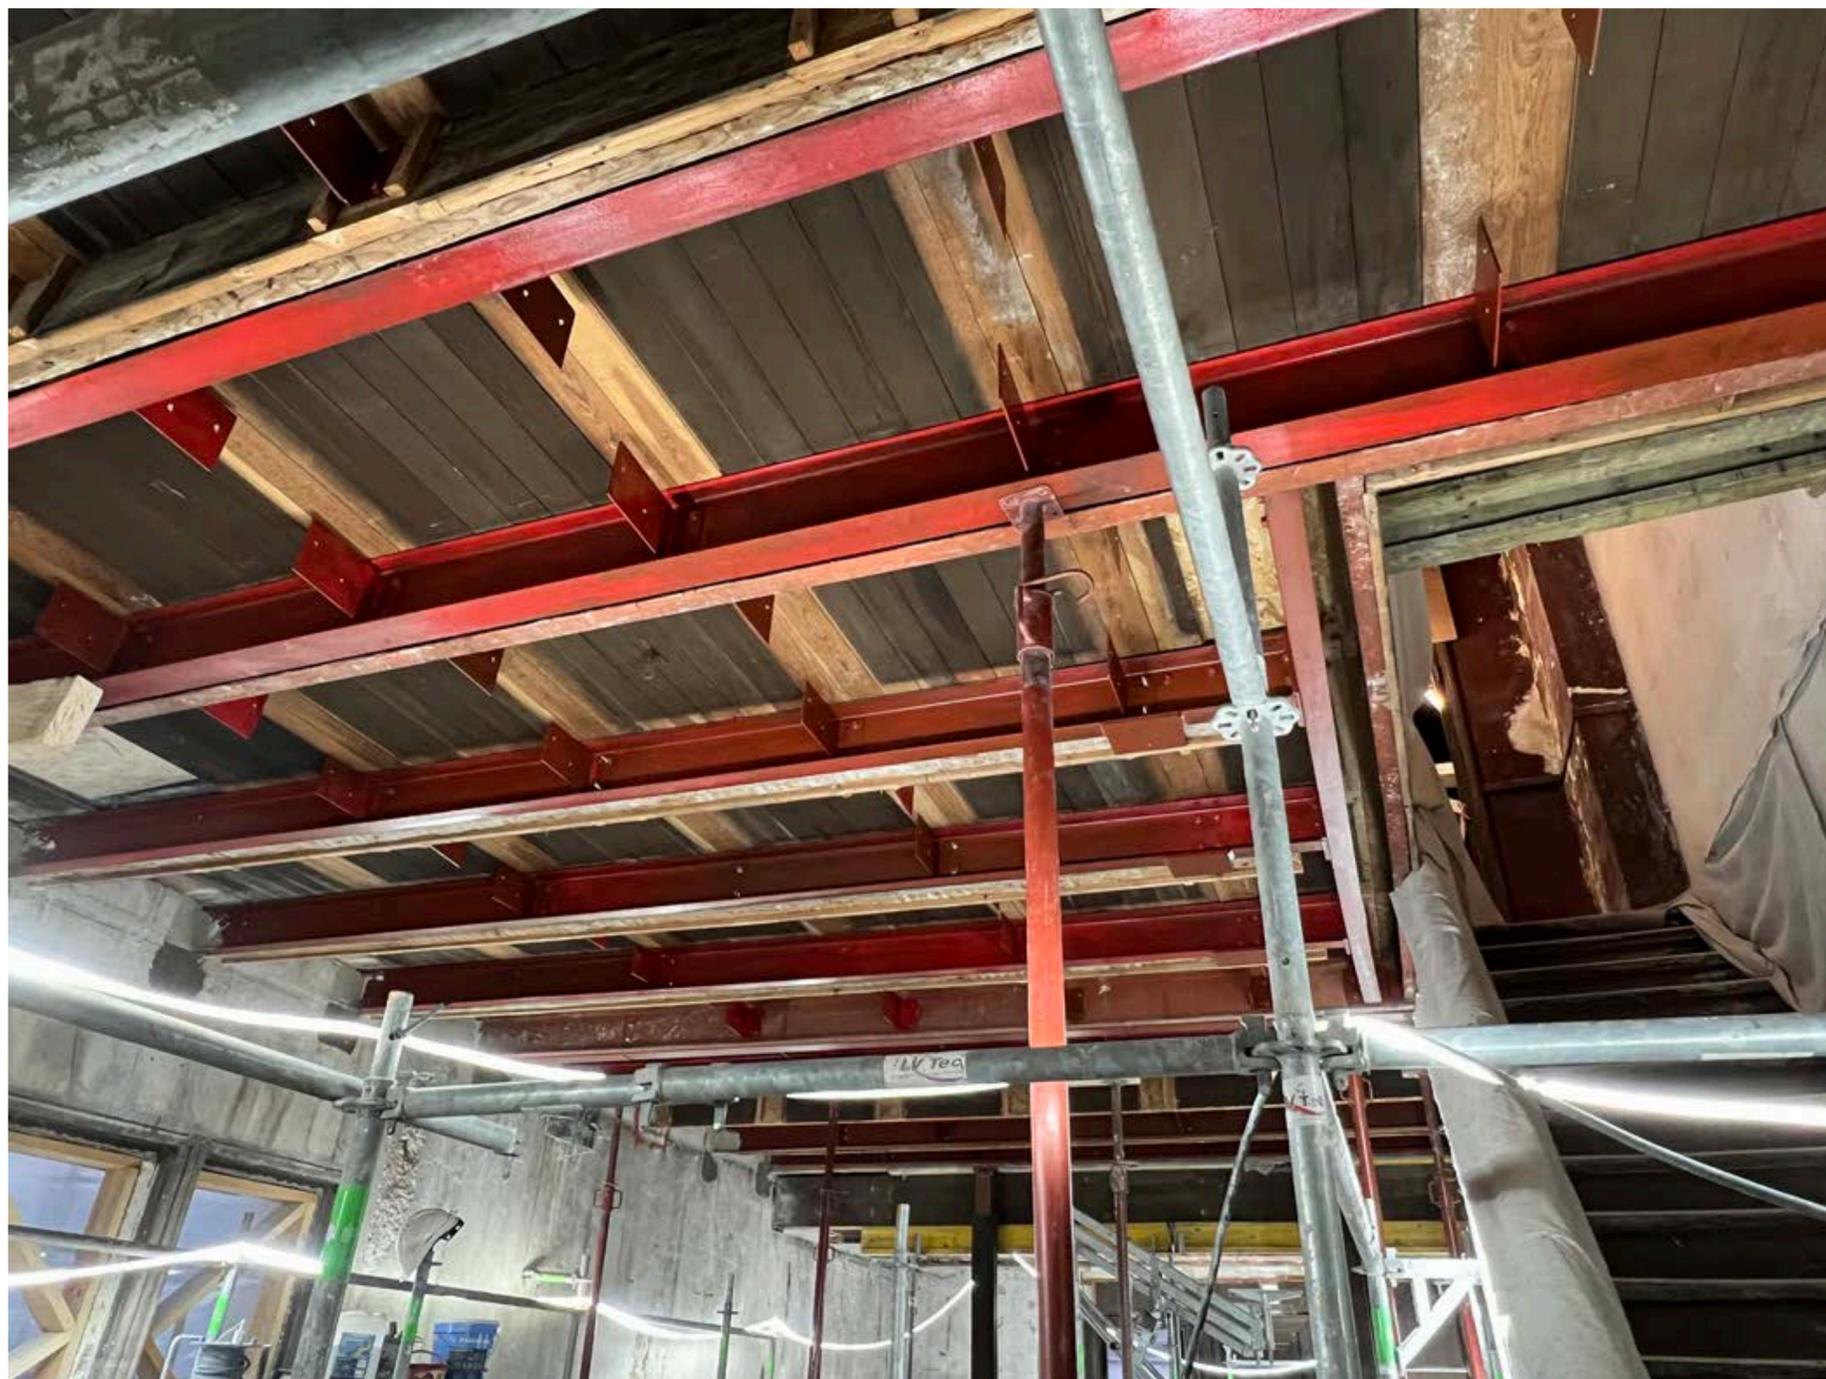
Renfort du plancher entre salle Renaissance et Mosquée. © Sunmetron

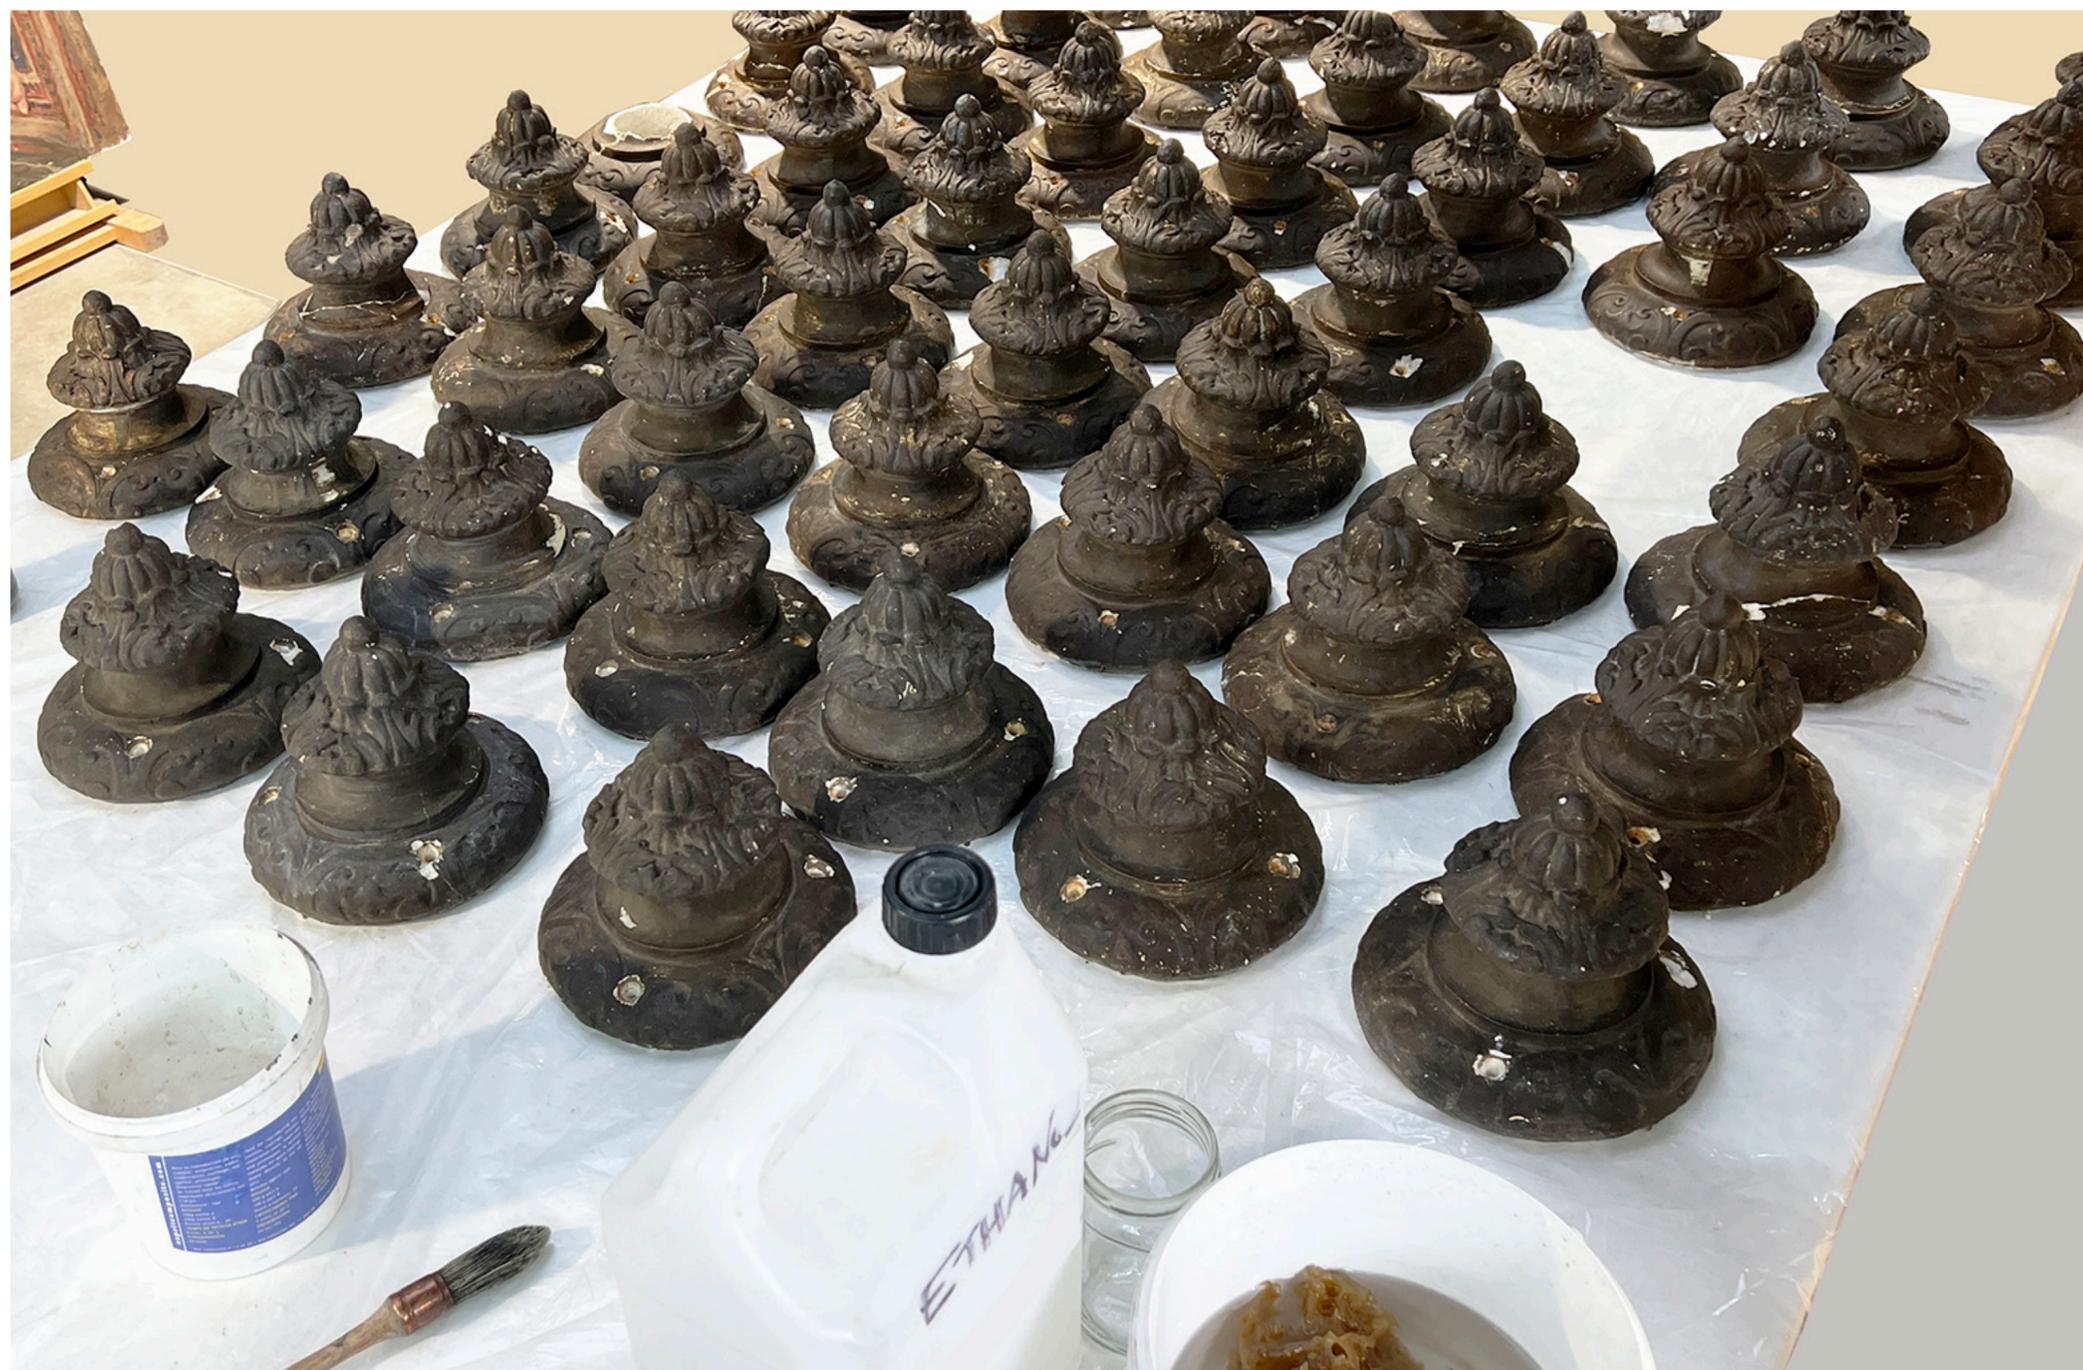
Restauration des culots du plafond à caissons par Arcoa. © Sunmetron

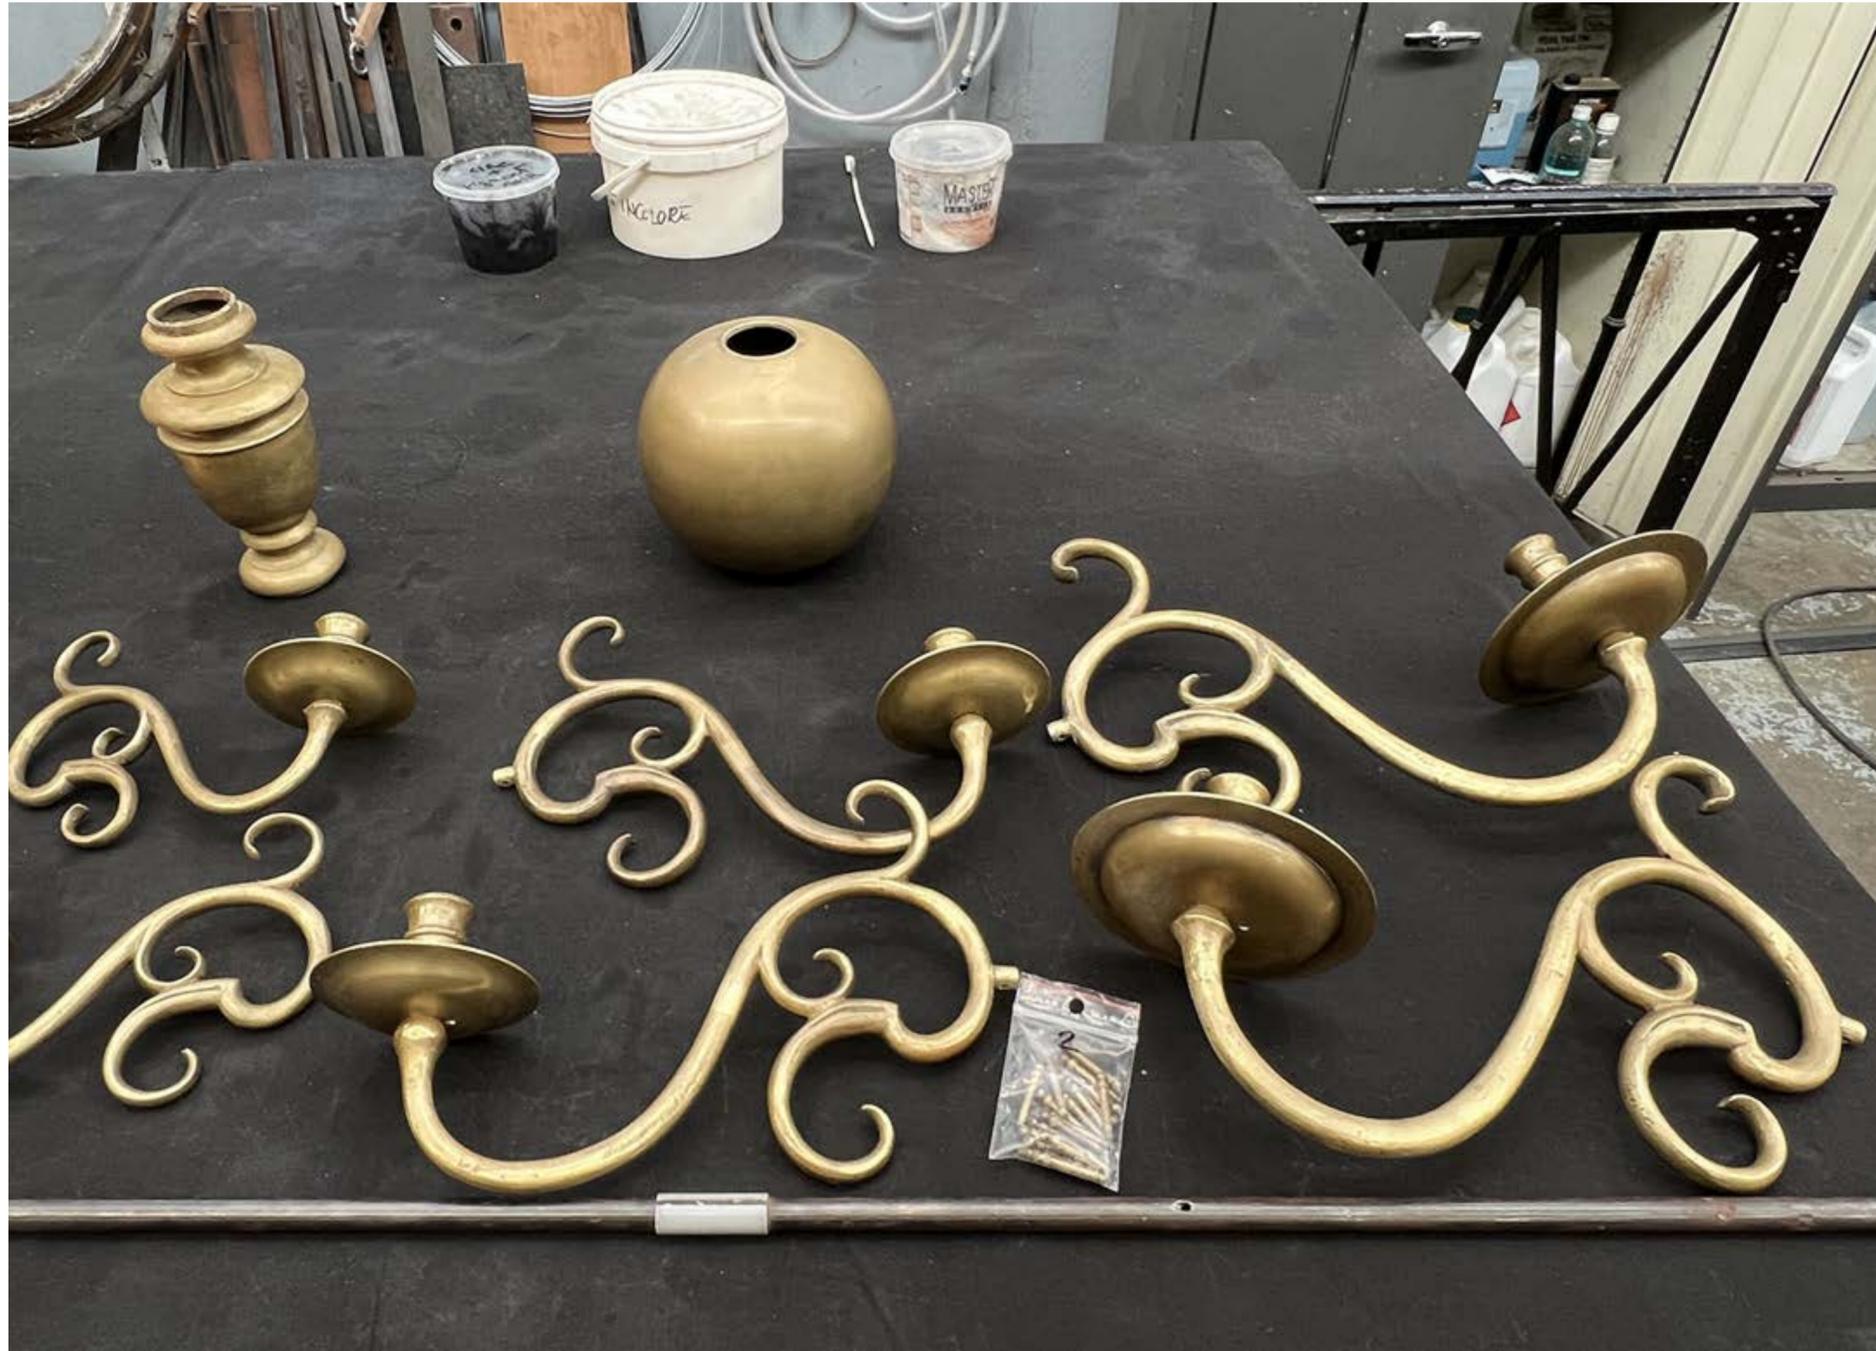
Démontage, nettoyage et électrification des lustres par les Ateliers Chant-Viron © Sunmetron

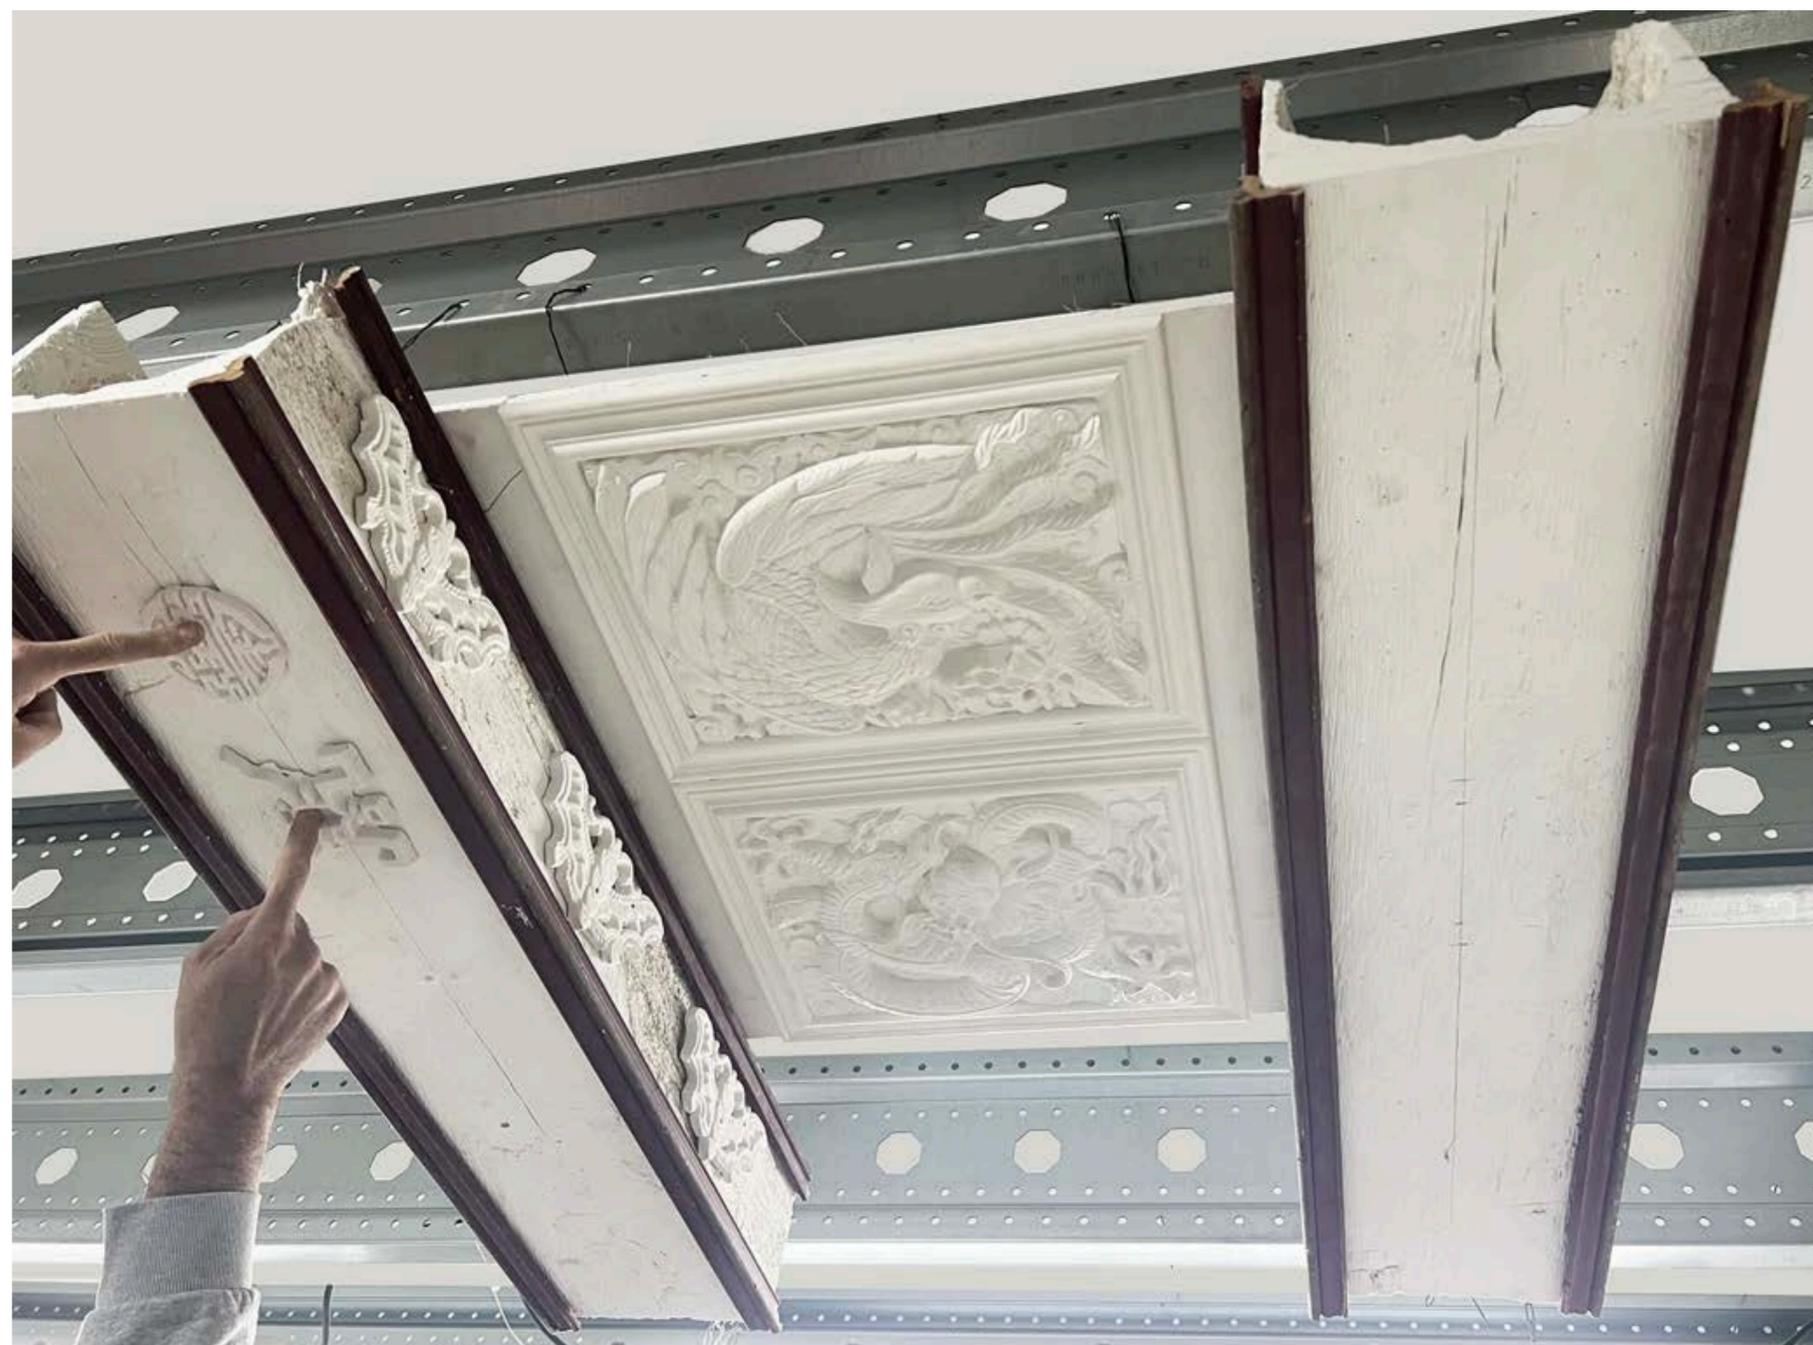
Prise d'empreinte des poutres au silicone, pour réalisation des compléments de fausses poutres dans les ateliers de la Gypserie. © Sunmetron

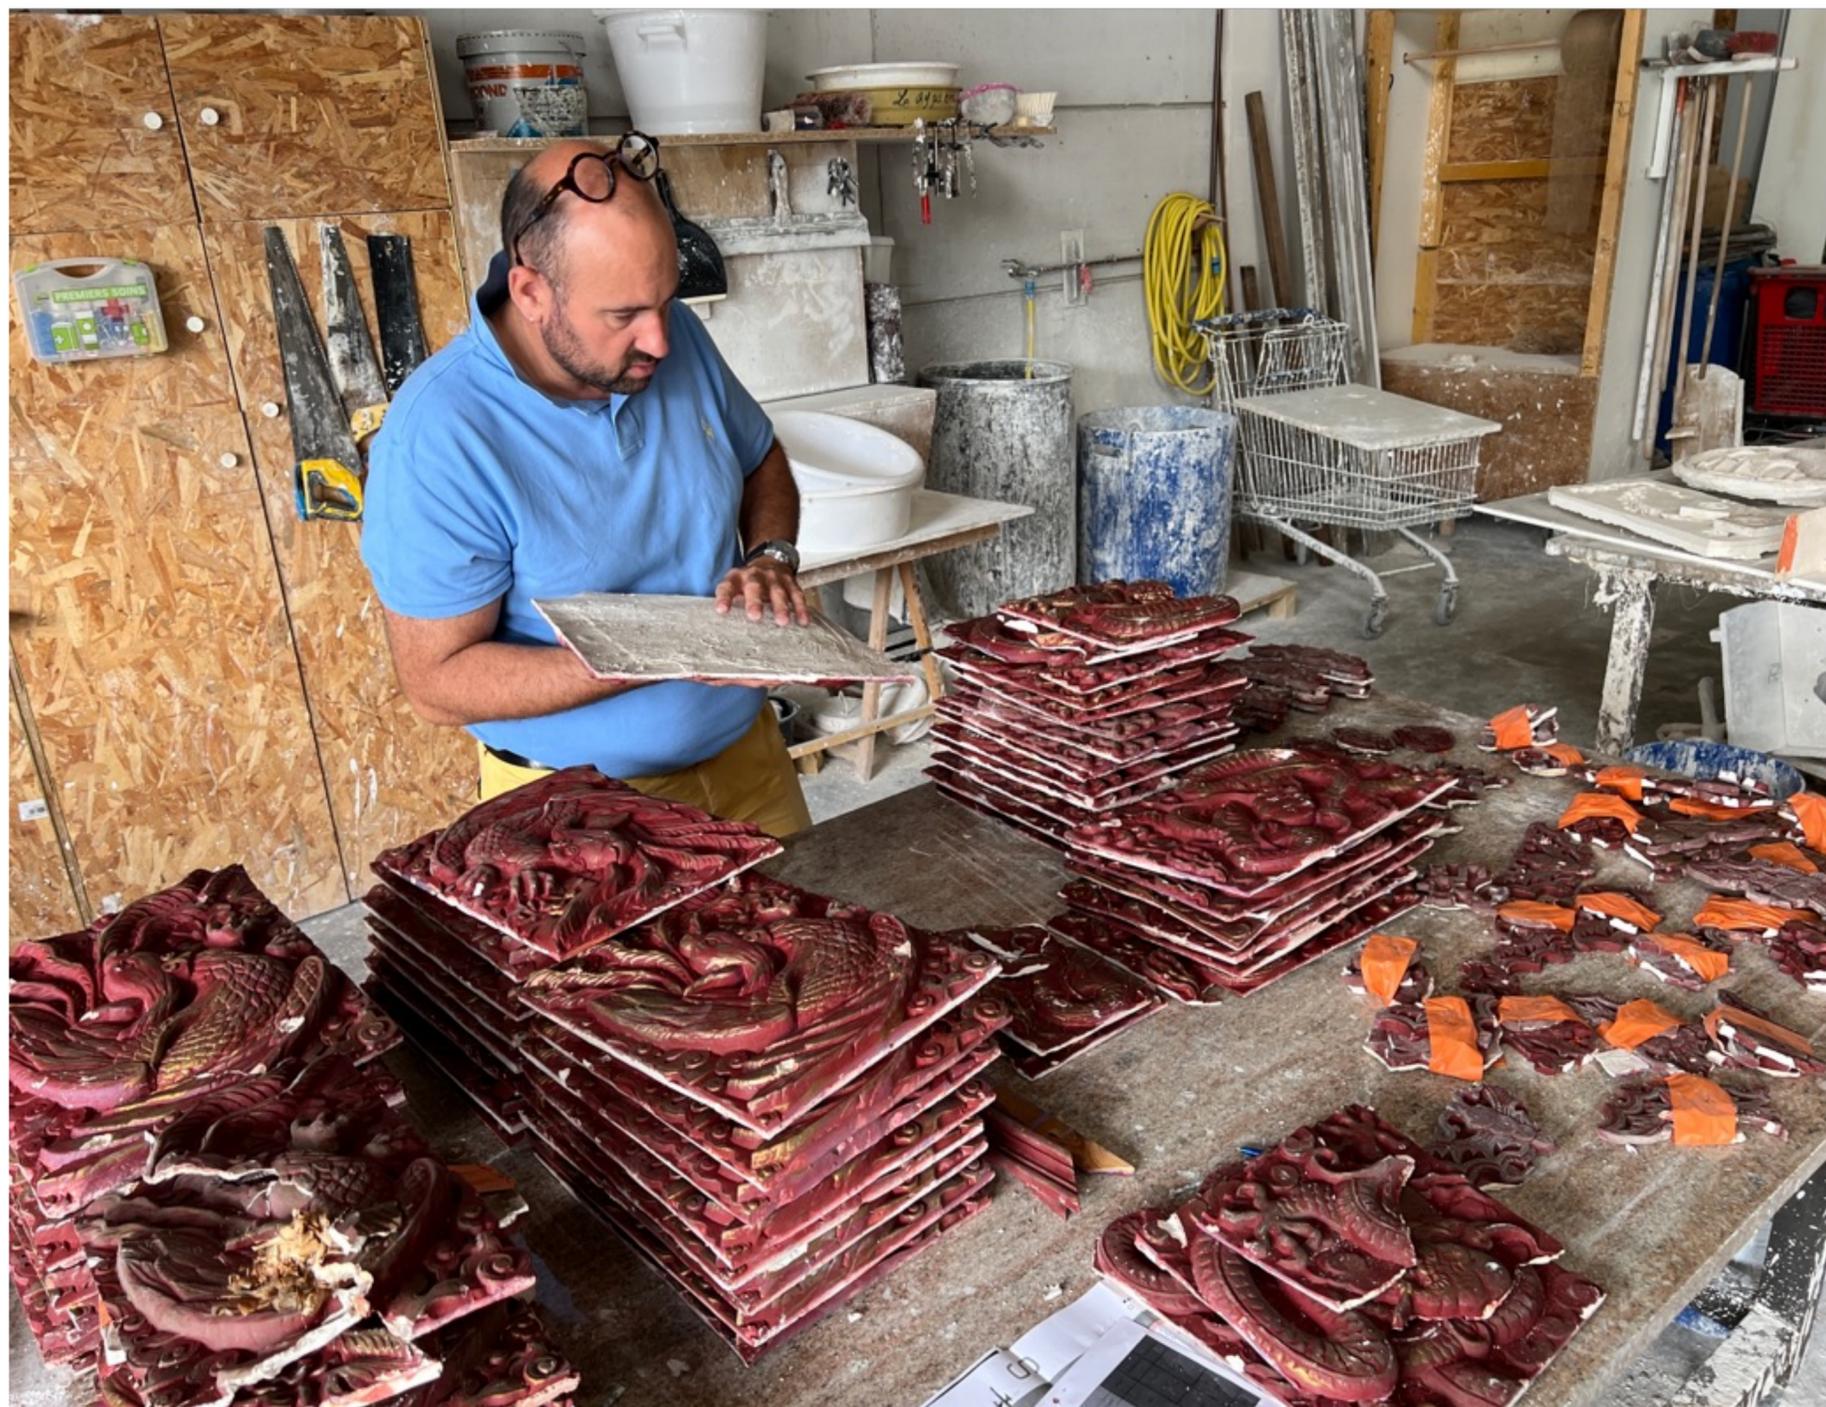
Etat sanitaire des décors dans les ateliers de la Gypserie à Rochefort. © Sunmetron

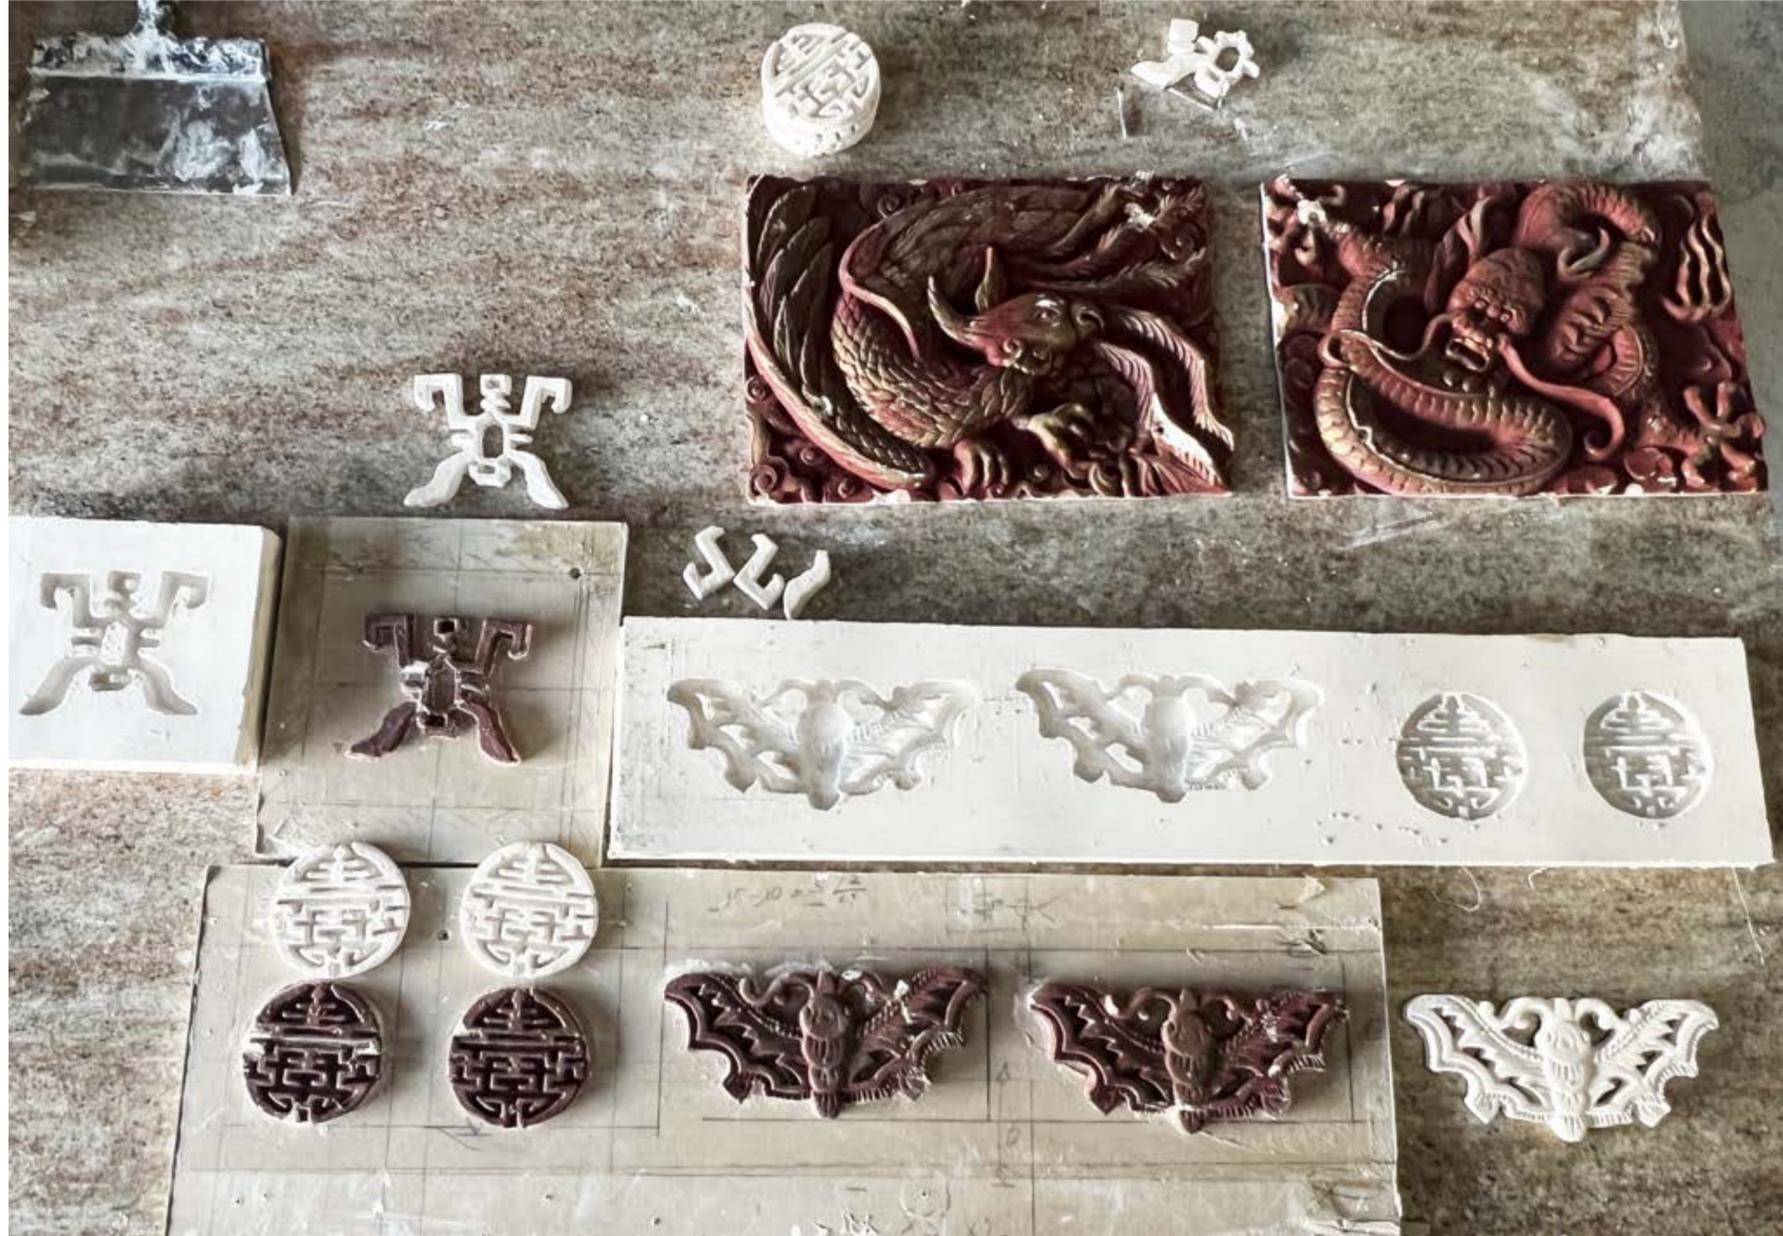
Prise d'empreinte et essais de tirages en plâtre. © Sunmetron

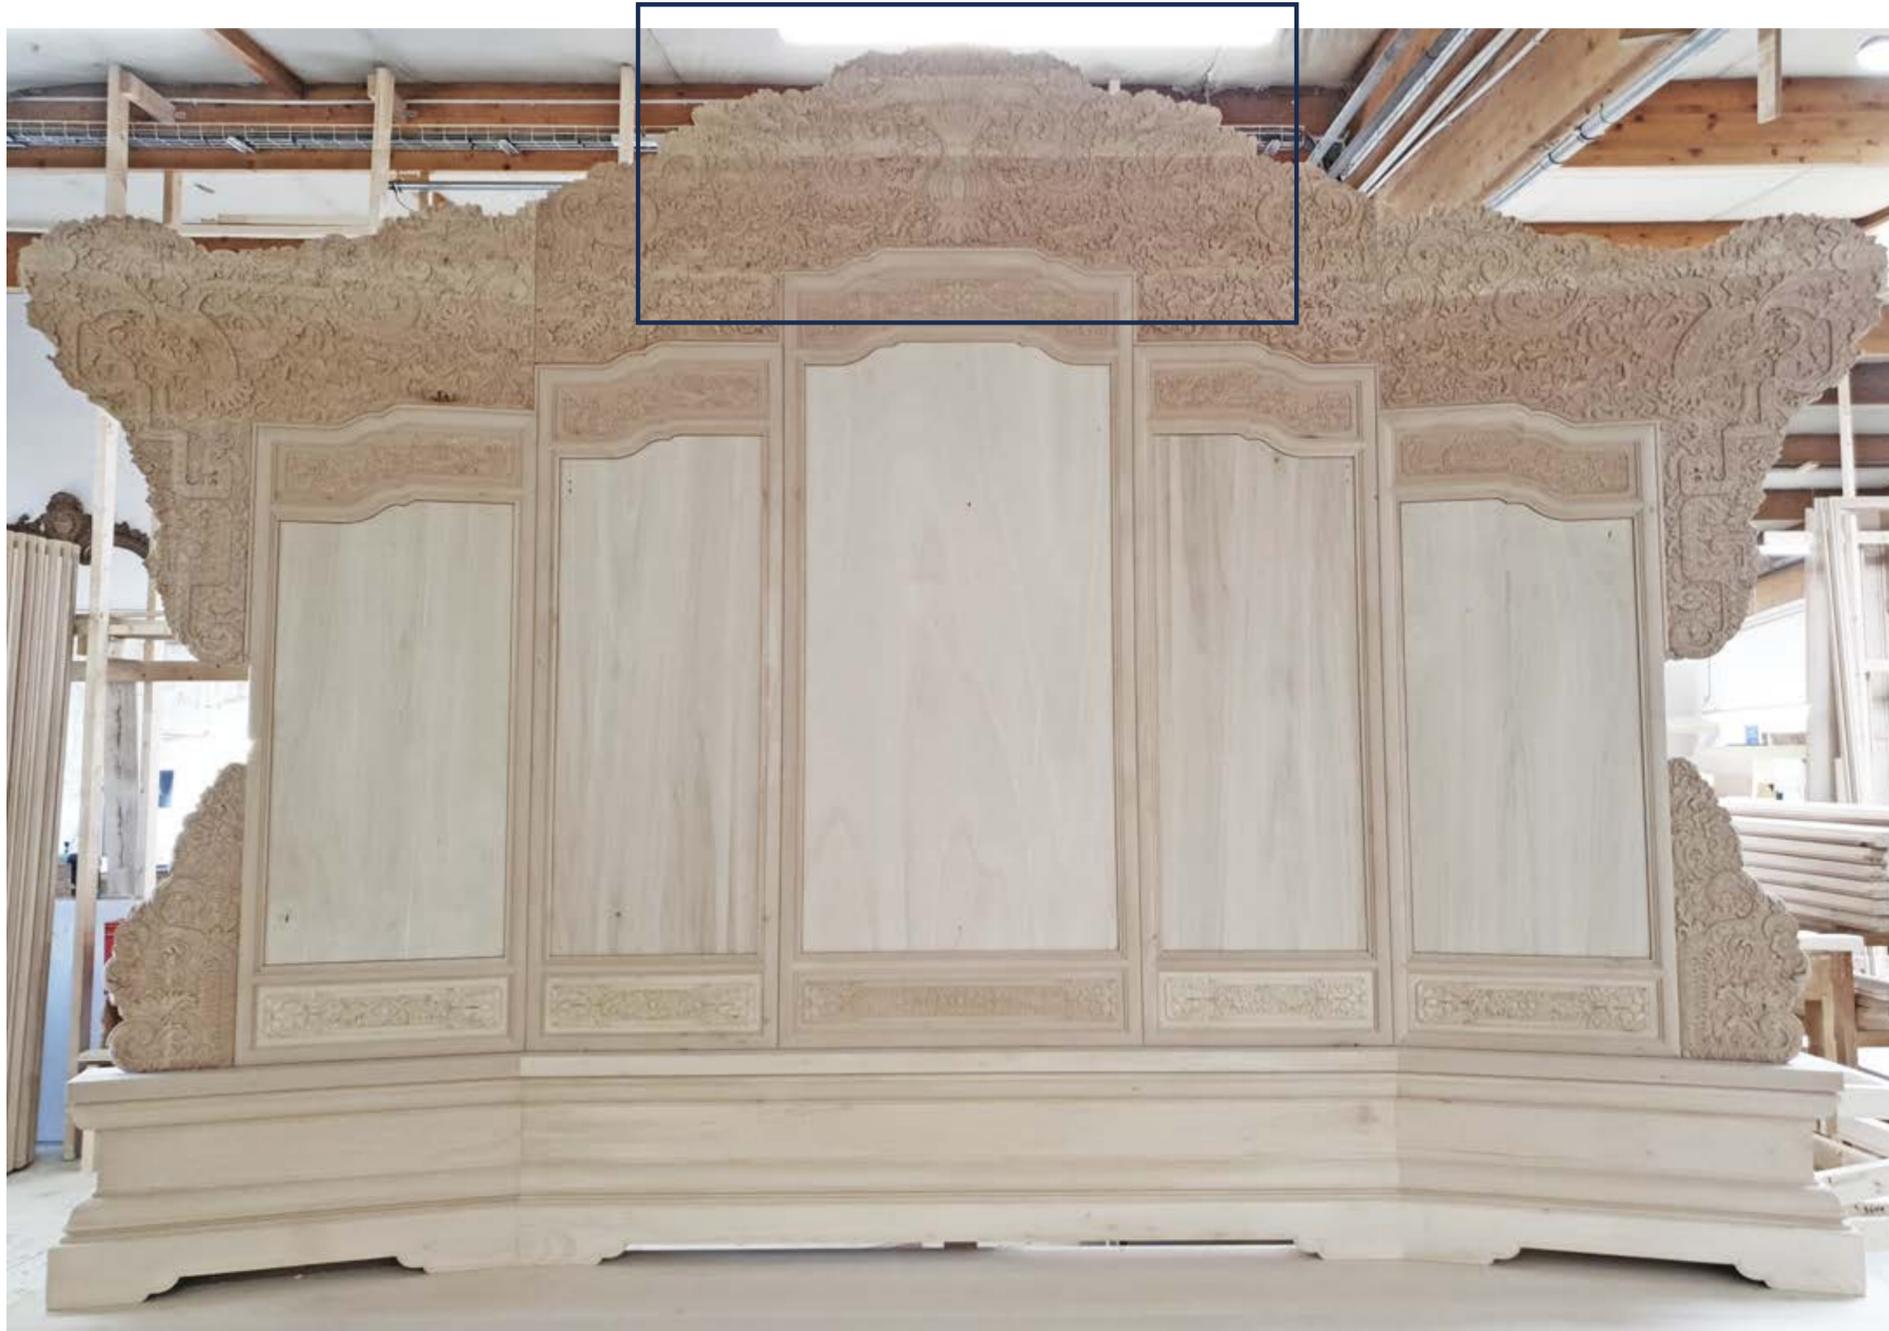
Le fac-simile du trône de la salle chinoise, en cours de réalisation par les Ateliers de la Chapelle (Matthieu Testard Meilleur Ouvrier de France).
